# COMUNE DI RIVA PRESSO CHIERI

## AREA TECNICA E TECNICO MANUTENTIVA - EDILIZIA PUBBLICA

### VERBALE LAVORI DI SOMMA URGENZA

*art. 140 del D.Lgs. n.36/2023*

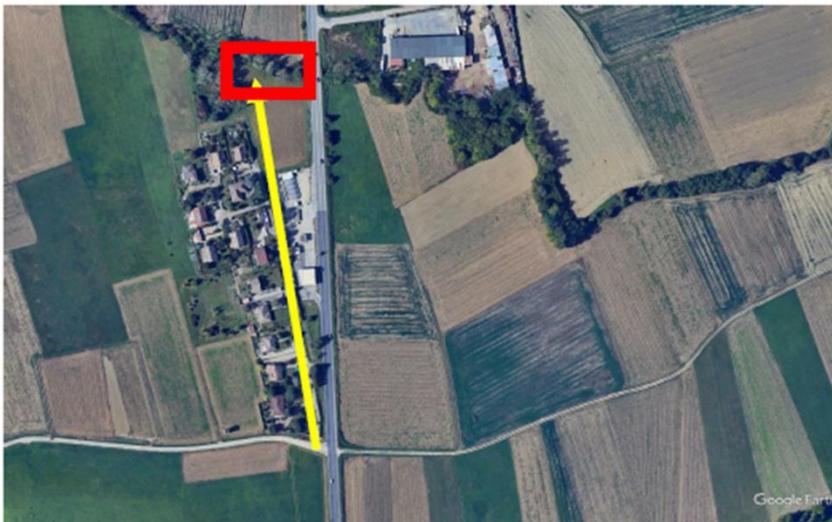
1. Realizzazione di pista da accesso all'area lato area urbanizzata in giallo e in rosso il cantiere;

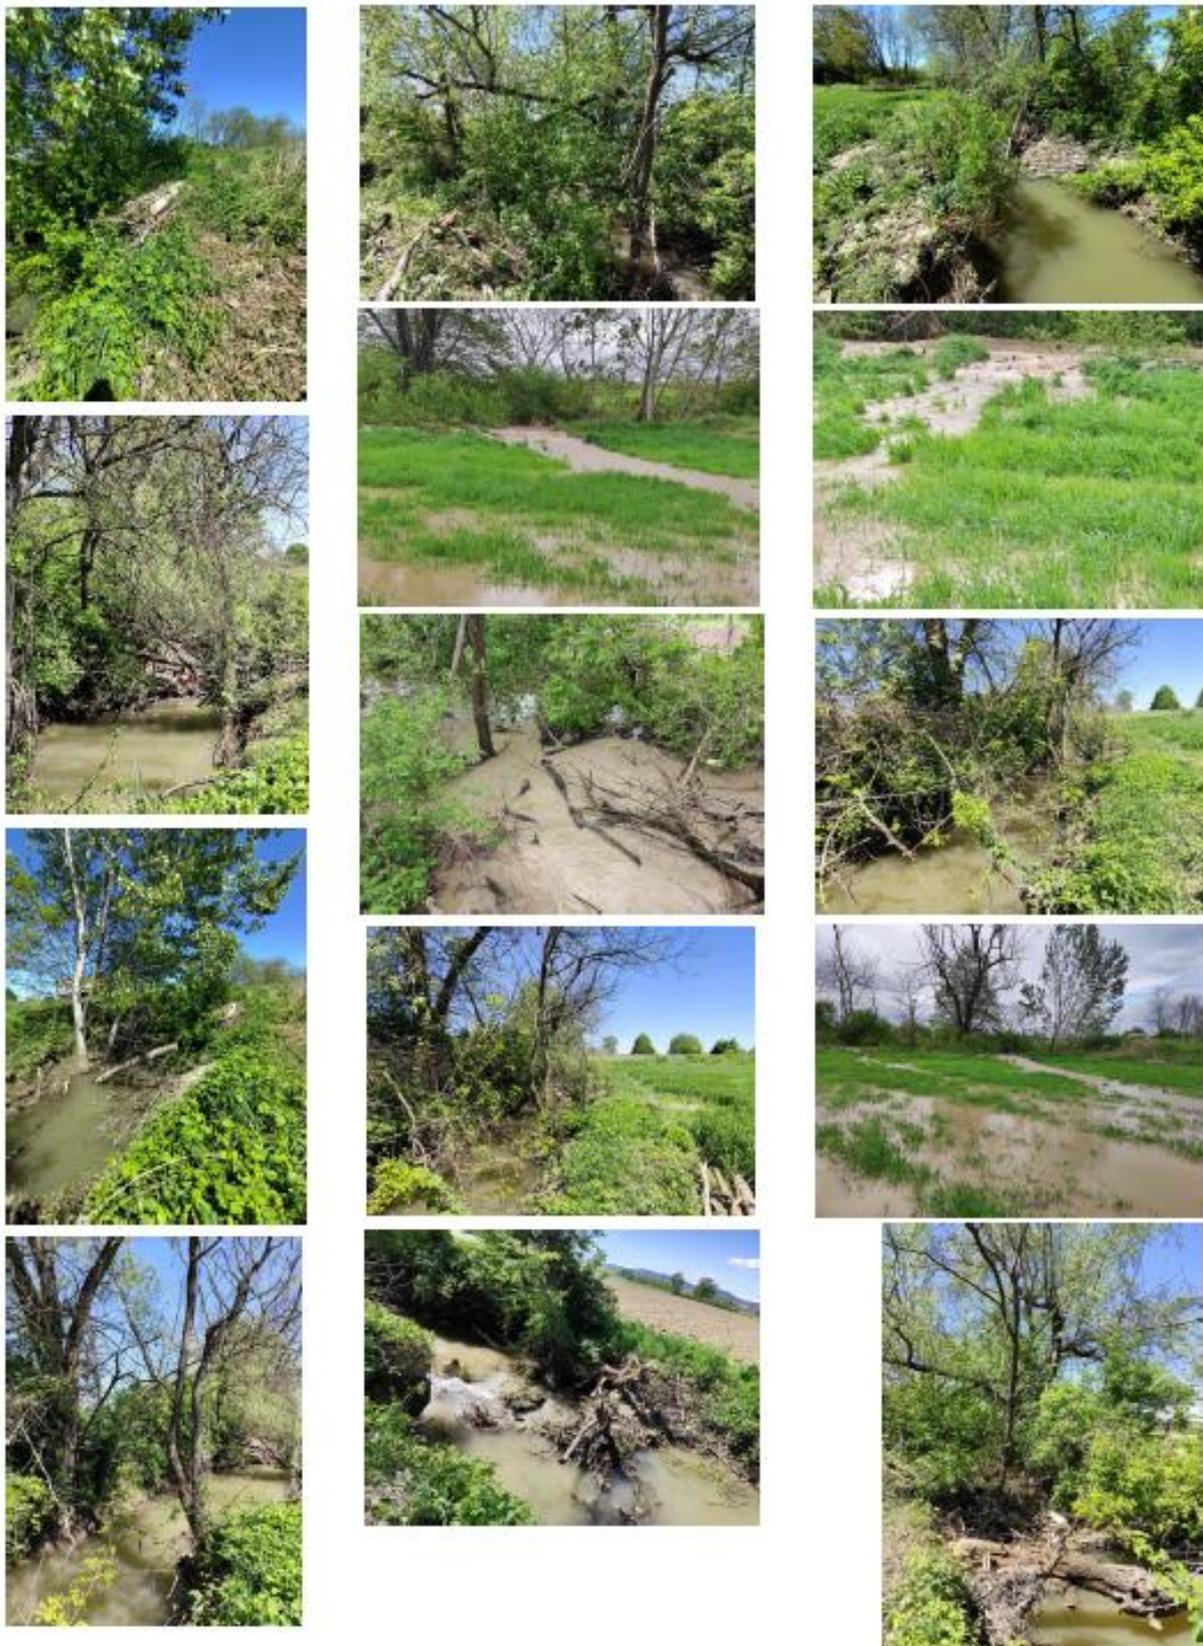
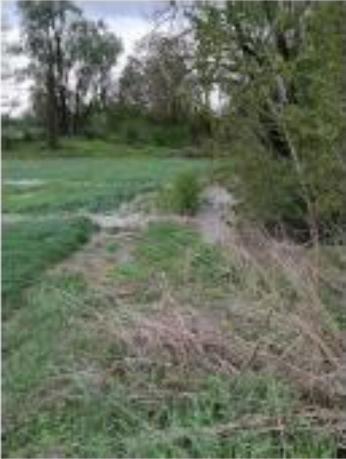
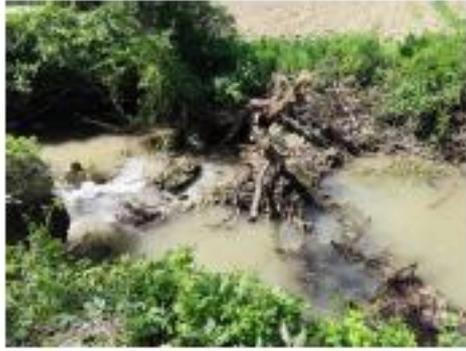
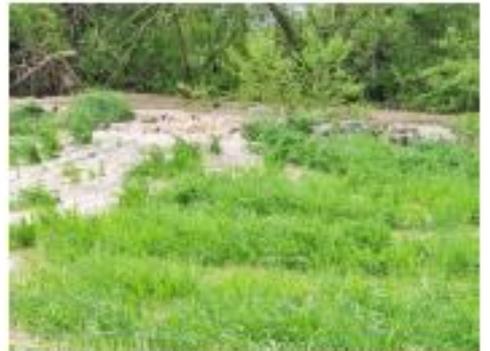
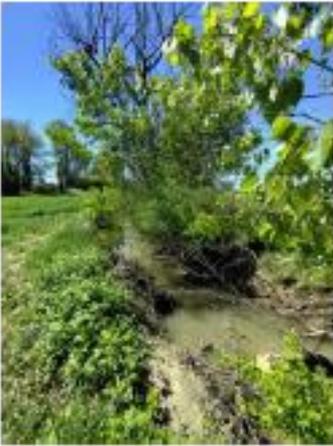
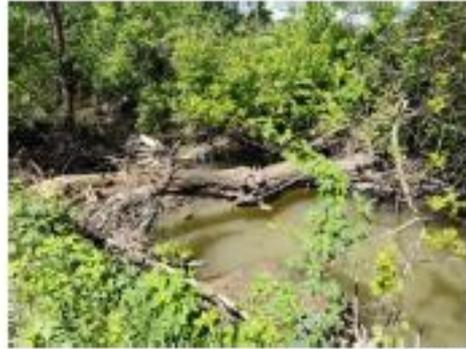
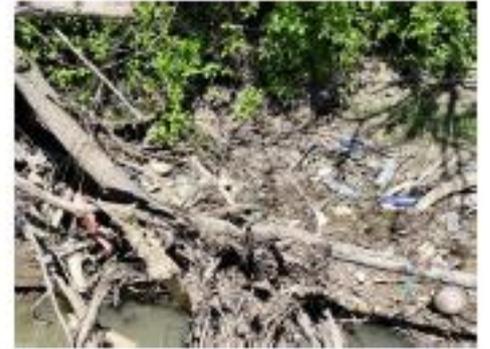
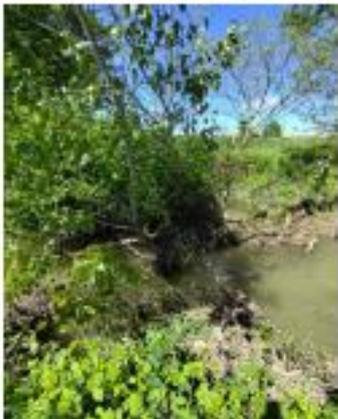
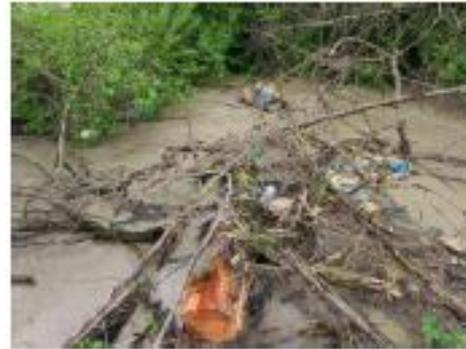
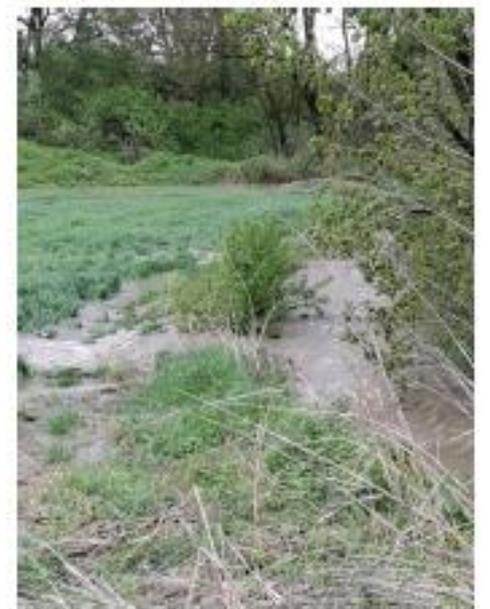
**Allegato 1 DOCUMENTAZIONE FOTOGRAFICA**

Durante il sopralluogo odierno si è constatato che sussistono ancora condizioni meteo sfavorevoli con precipitazioni intense e che è ancora presente l'erosione di un tratto di sponda del Rio Santena in aderenza al mappale n. 111 del foglio 16 del N.C. Terreni. L'erosione del tratto di sponda del rio, determina il non corretto deflusso delle acque meteoriche e quindi l'innalzamento del livello di scorrimento. A seguito di nuove precipitazioni meteoriche avverse si può presentare nuovamente il pericolo di allagamento del mappale 111 e delle abitazioni limitrofe.

Precipitazioni meteoriche avverse e carenza di ordinaria e straordinaria manutenzione del rio Santena. Presenza di materiale ostruttivo, tronchi vaganti presenti nell'alveo, crollo di paratia ad uso irrigazione, conseguente erosione di un tratto di sponda del rio e quindi tracimazione delle acque ed allagamento della zona residenziale

2. Scavo di riprofilatura e definizioni dei lati del rio fino al piano di campagna, con carico e trasporto del materiale ed oneri di conferimento;
3. pulizia dell'area di realizzo del nuovo dell'argine per realizzazione fondo;
4. fornitura e stesa e rullatura/compattazione di terra per realizzazione argine;
5. realizzazione di sponda/argine con messa in quota allo stato originario di prima dell'esondazione;
6. Smontaggio cantiere e pulizia e ripristino area lavorazioni.

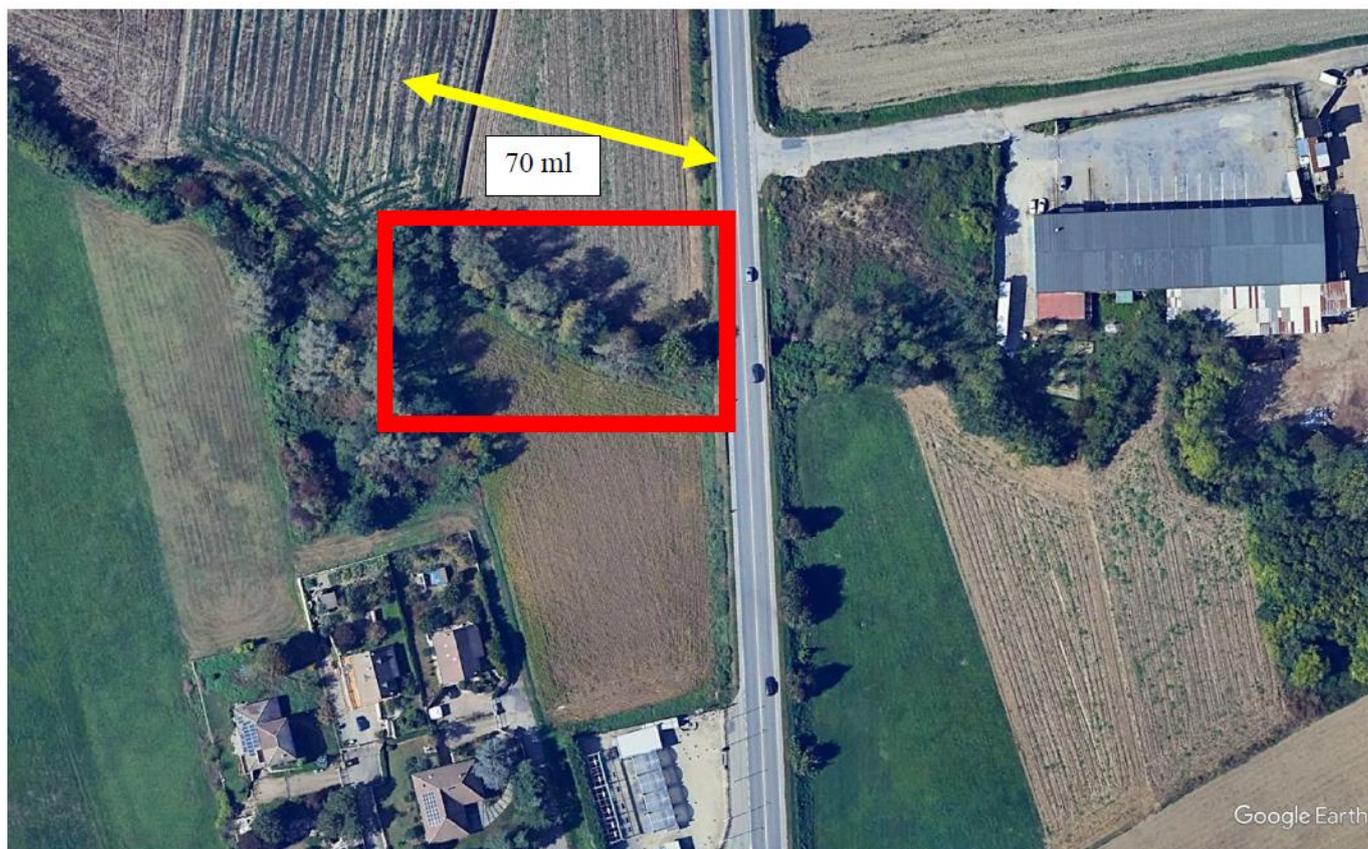
**Allegato 2 PLANIMETRIA CON INDICAZIONE DELLA ZONA DI INTERVENTO**

La lunghezza indicata è solamente indicativa ovvero dimensionale
