Comune di Riva presso Chieri

PIANO REGOLATORE GENERALE COMUNALE

VARIANTE STRUTTURALE PER L'ADEGUAMENTO AL PAI PIANO PER L'ASSETTO IDROGEOLOGICO

ALLEGATI

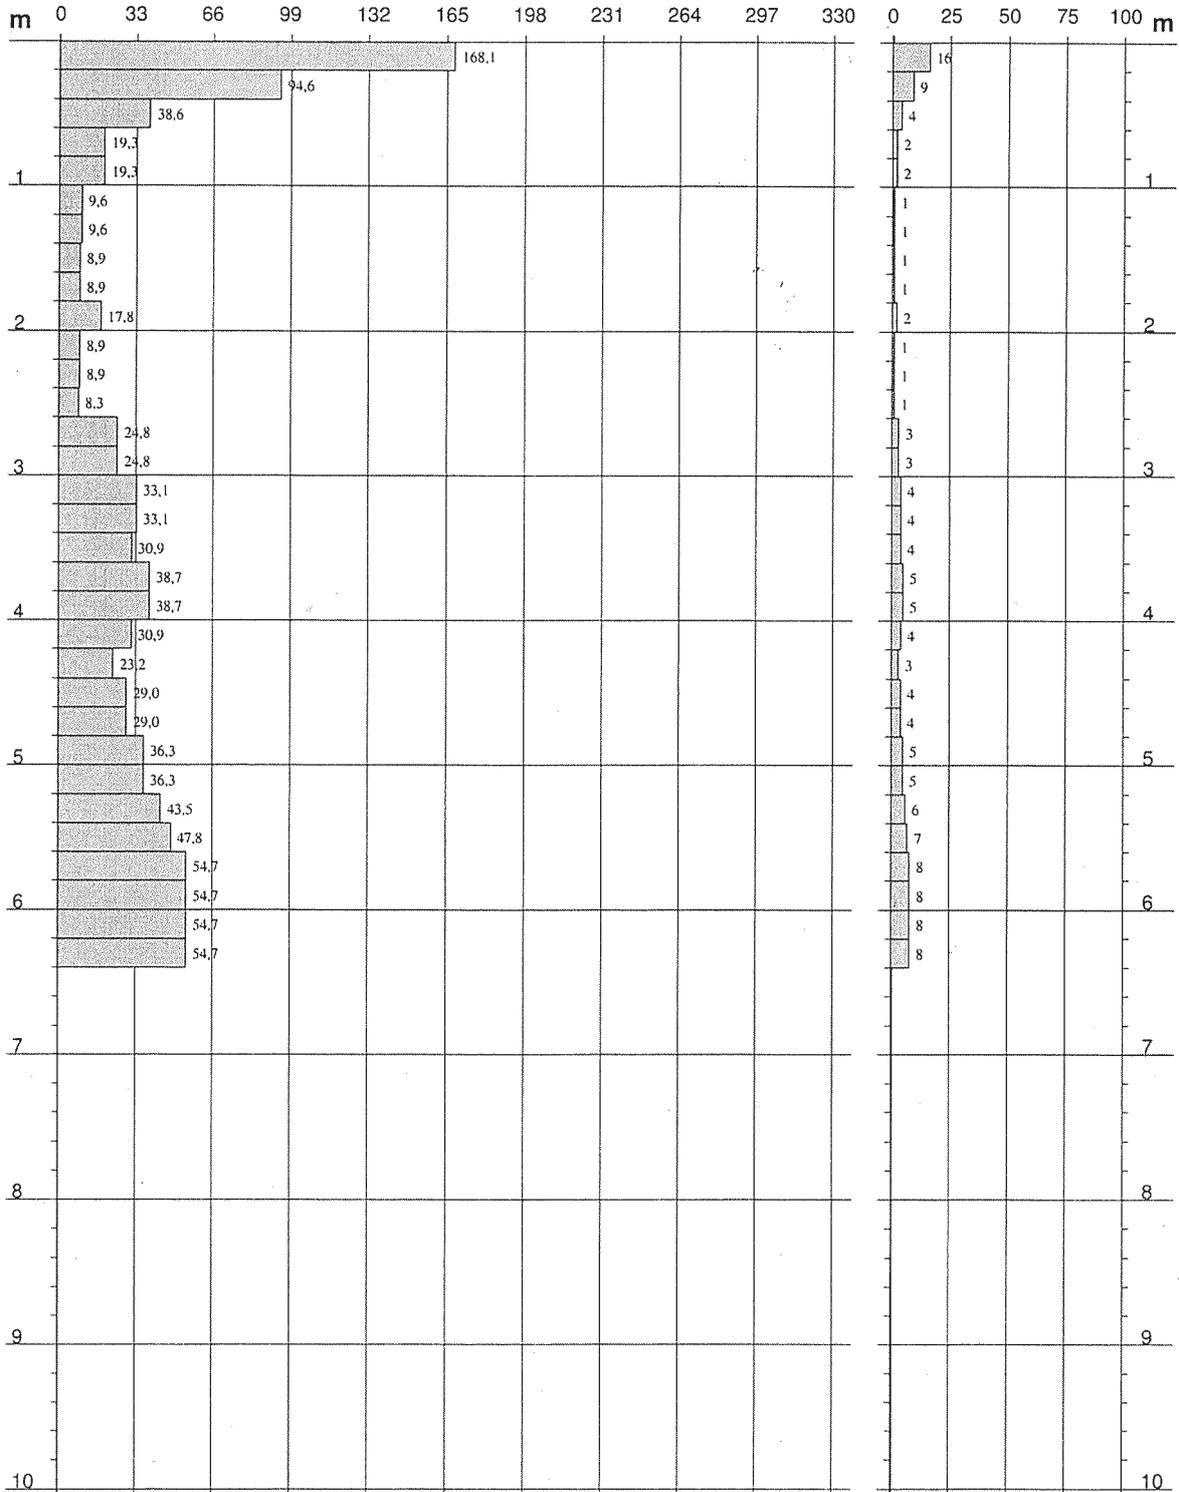
DIN 1

PROVA PENETROMETRICA DINAMICA
DIAGRAMMA RESISTENZA DINAMICA PUNTA

Rpd (kg/cm²) Resistenza dinamica alla punta, formula "Olandese"

N = N(20) n° colpi $\delta = 20$

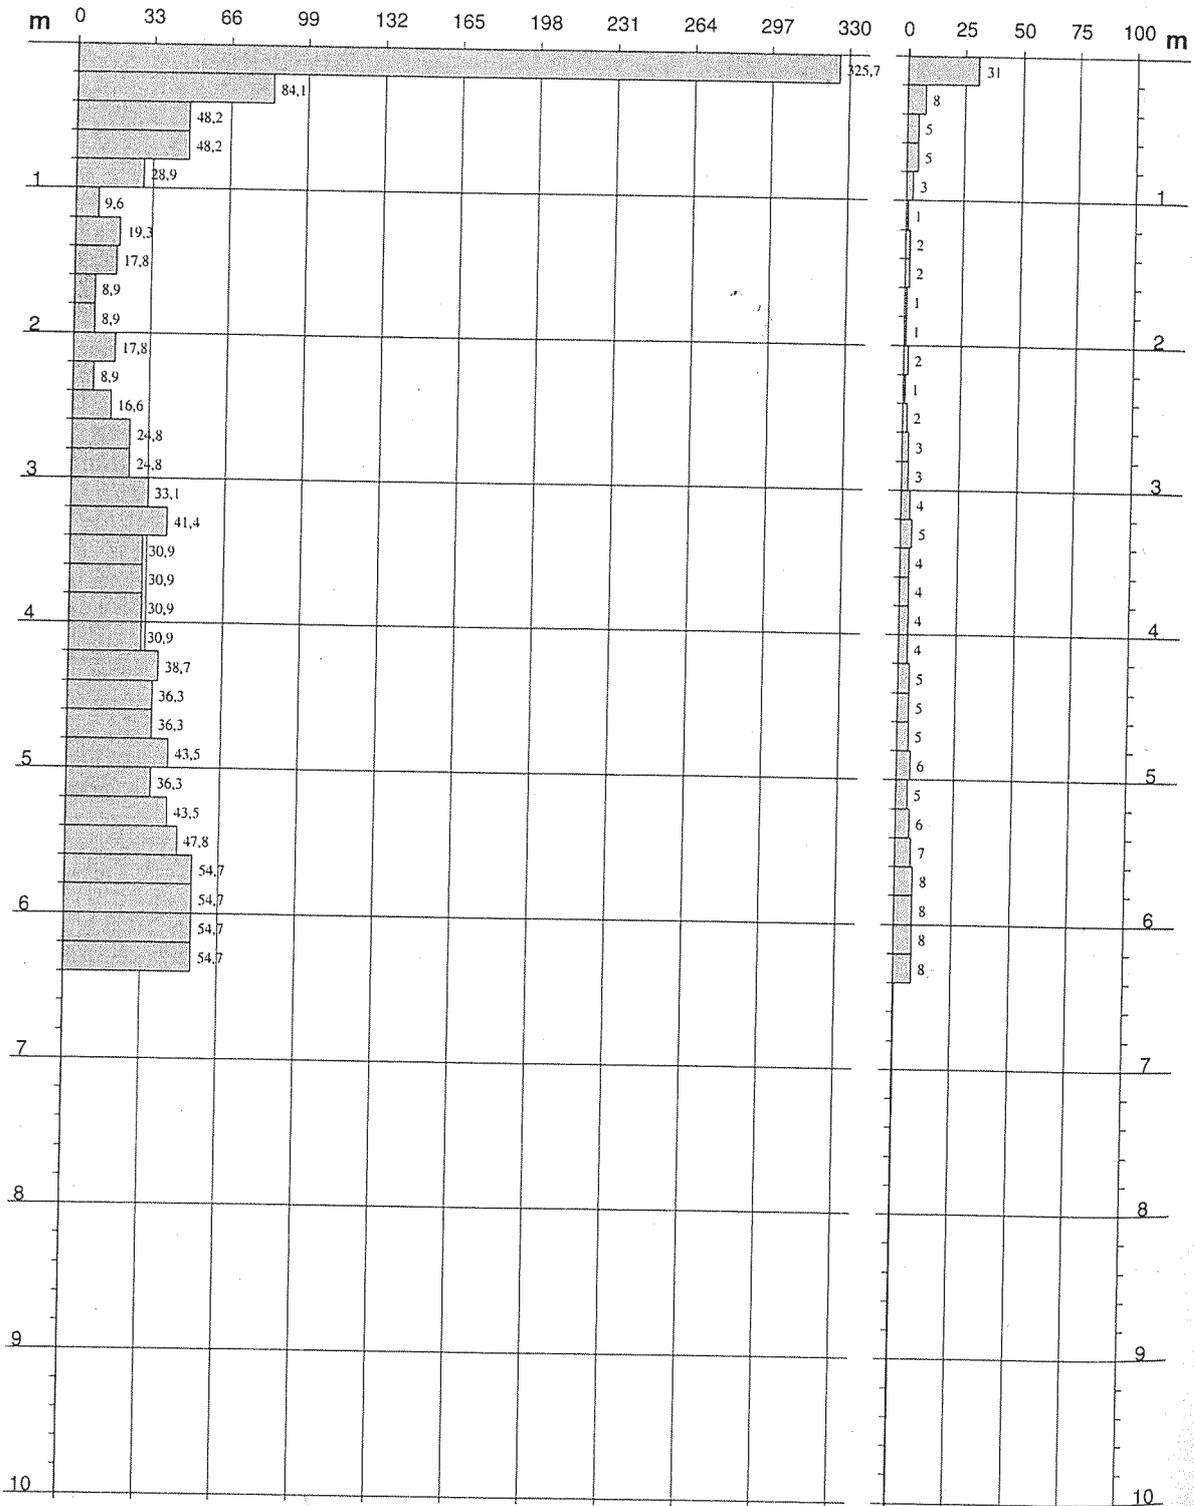
DIN 2

PROVA PENETROMETRICA DINAMICA
DIAGRAMMA RESISTENZA DINAMICA PUNTA

Rpd (kg/cm²) Resistenza dinamica alla punta, formula "Olandese"

N = N(20) n° colpi δ = 20

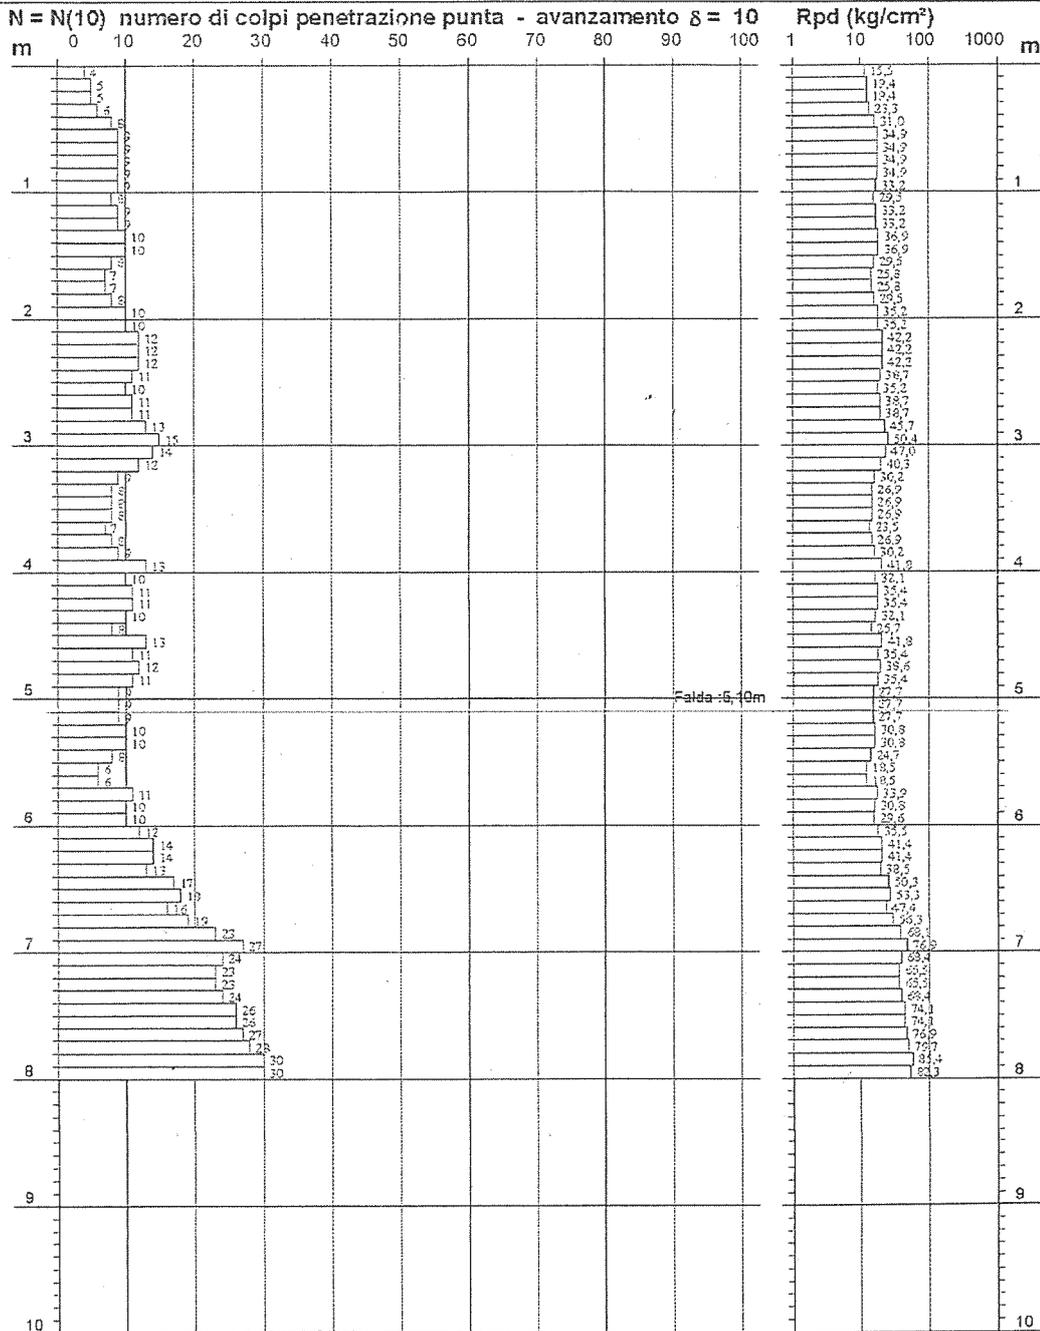
PROVA PENETROMETRICA DINAMICA n° 1
 DIAGRAMMA NUMERO COLPI PUNTA - Rpd Scala 1: 50

- PENETROMETRO DINAMICO tipo : DPM (30)
 - M (massa battente)= 30,00 kg - H (altezza caduta)= 0,20 m - A (area punta)= 10,00 cm² - D(diam. punta)= 35,70 mm
 - Numero Colpi Punta N = N(10) [δ = 10 cm] - Uso rivestimento / fanghi iniezione : NO

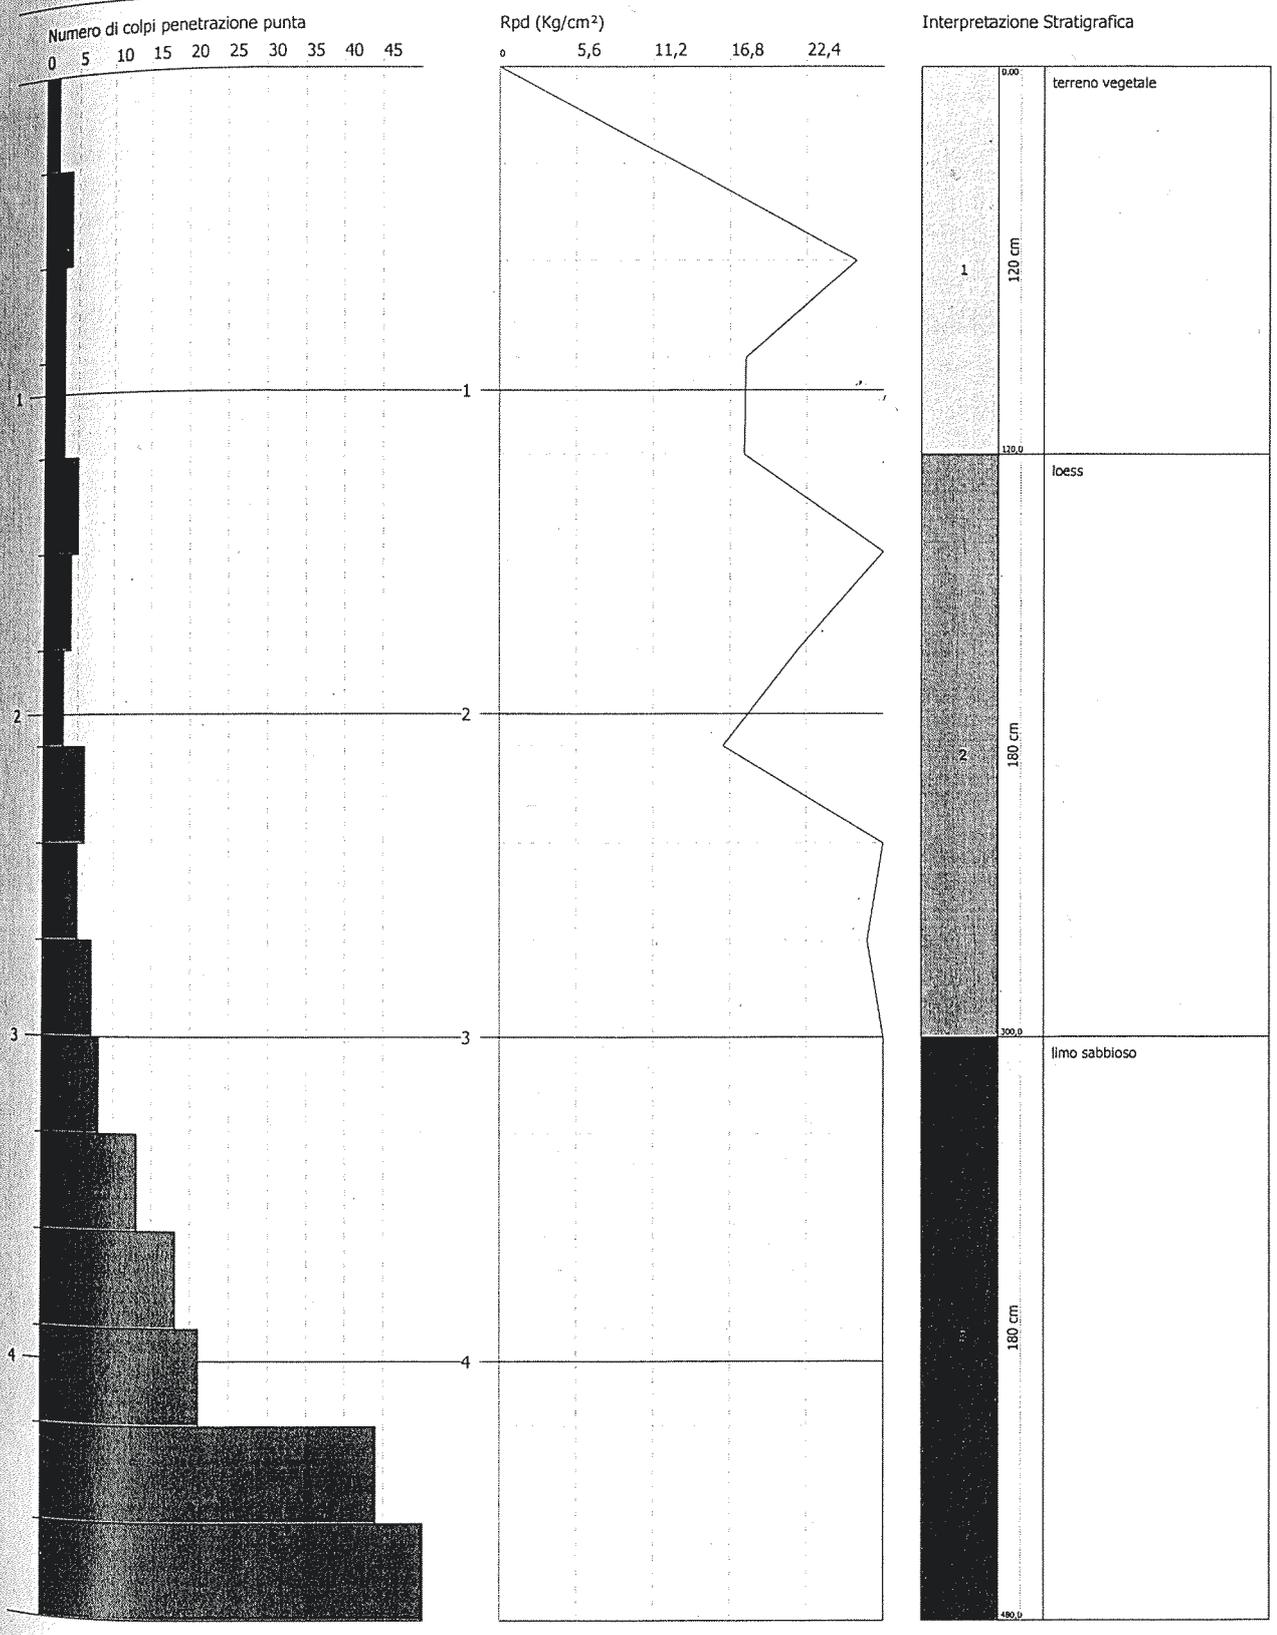
PROVA PENETROMETRICA DINAMICA Nr.1
Strumento utilizzato... SCPT (Standard Cone Penetration Test)

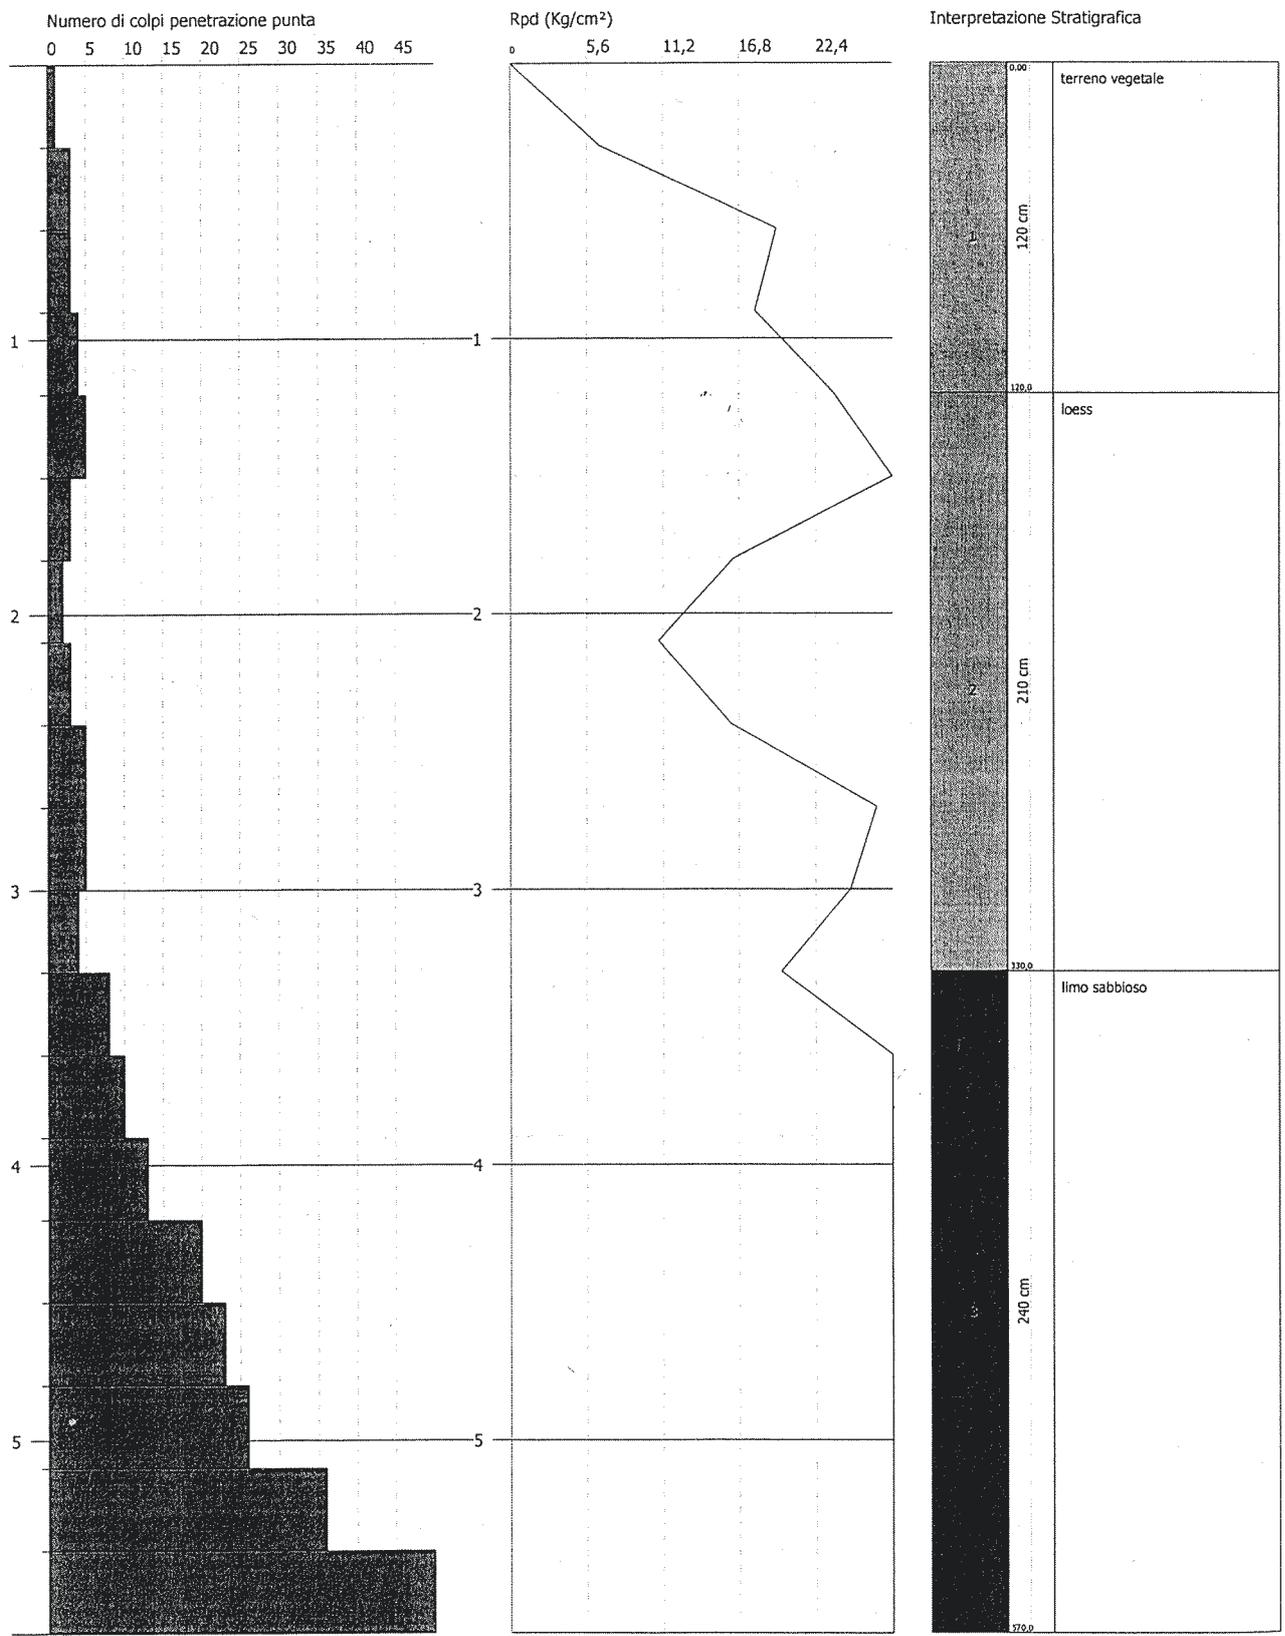
PROVA PENETROMETRICA DINAMICA Nr.2
 Strumento utilizzato... SCPT (Standard Cone Penetration Test)

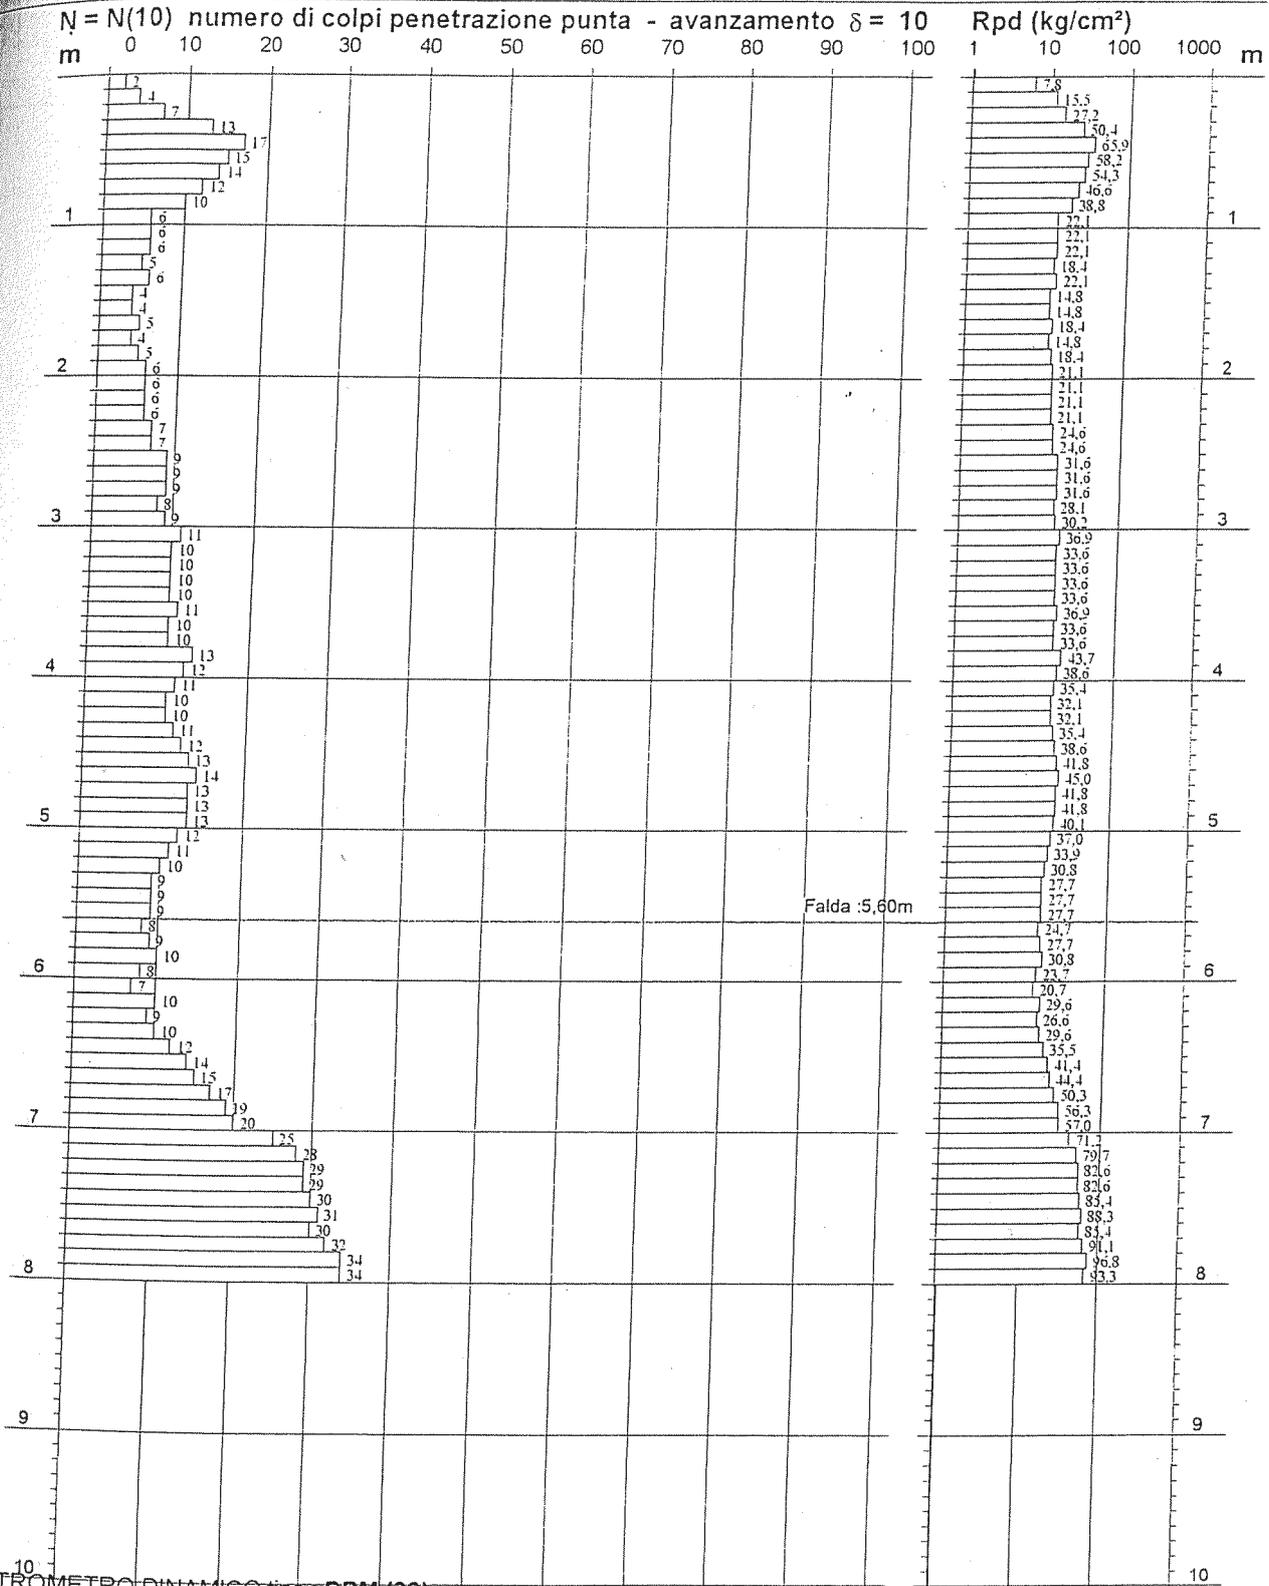
PROVA PENETROMETRICA DINAMICA
 DIAGRAMMA NUMERO COLPI PUNTA - Rpd

- PENETROMETRO DINAMICO tipo : DPM (30)
 - M (massa battente) = 30,00 kg - H (altezza caduta) = 0,20 m - A (area punta) = 10,00 cm² - D (diam. punta) = 35,70 mm
 - Numero Colpi Punta $N = N(10)$ [$\delta = 10$ cm] - Uso rivestimento / fanghi iniezione : NO

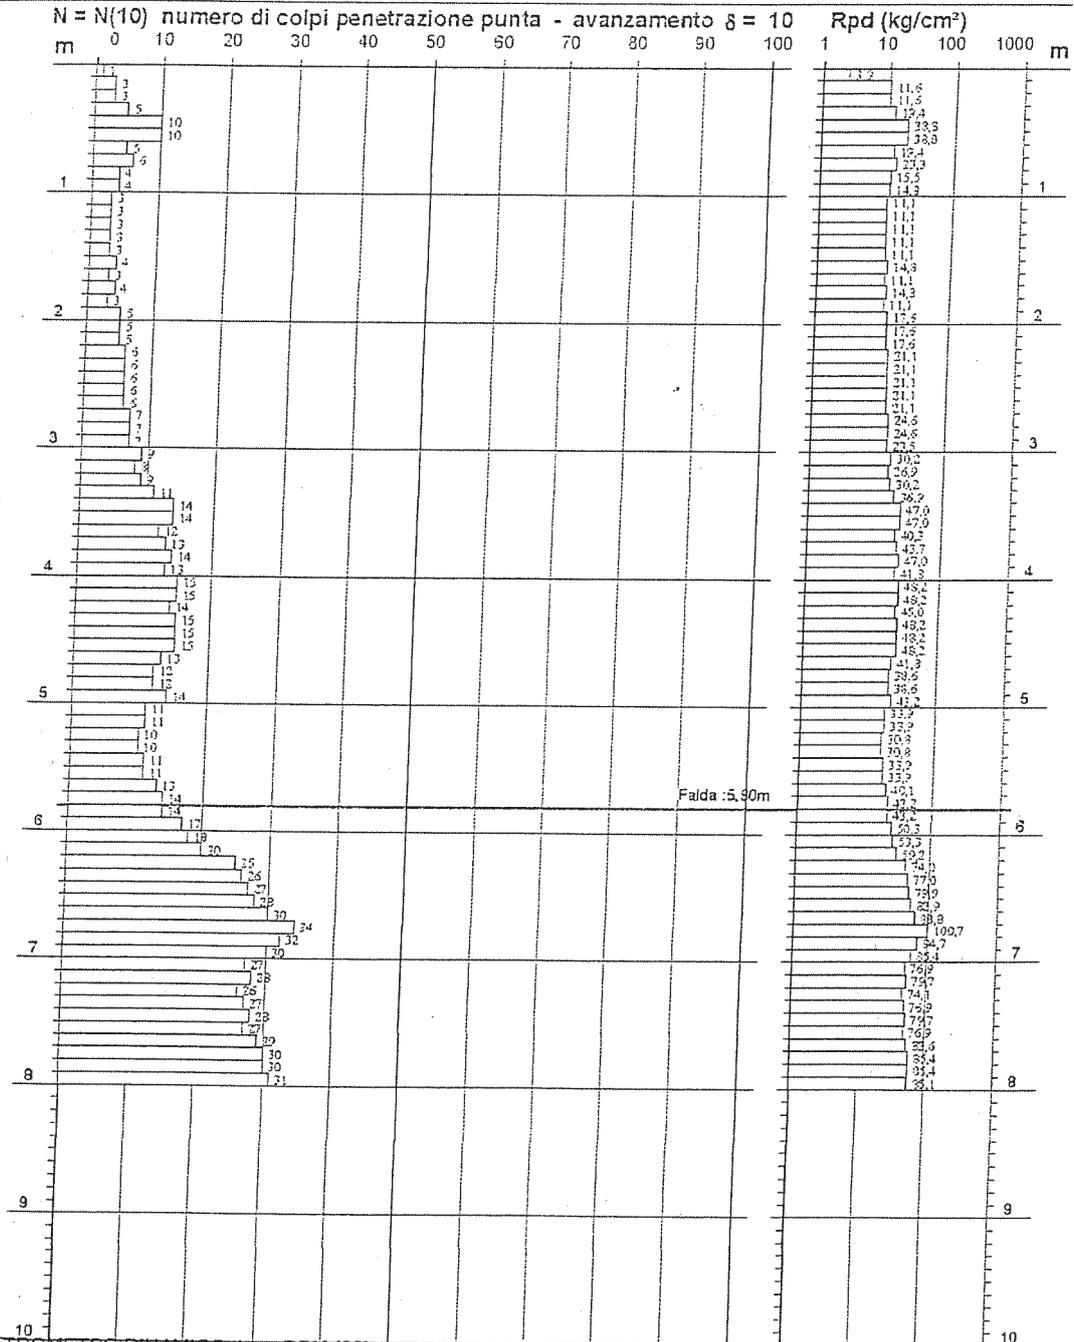
PROVA PENETROMETRICA DINAMICA
 DIAGRAMMA NUMERO COLPI PUNTA - Rpd

- PENETROMETRO DINAMICO tipo : DPM (30)
 - M (massa battente)= 30,00 kg - H (altezza caduta)= 0,20 m - A (area punta)= 10,00 cm² - D(diam. punta)= 35,70 mm
 - Numero Colpi Punta N = N(10) [$\delta = 10$ cm] - Uso rivestimento / fanghi iniezione : NO

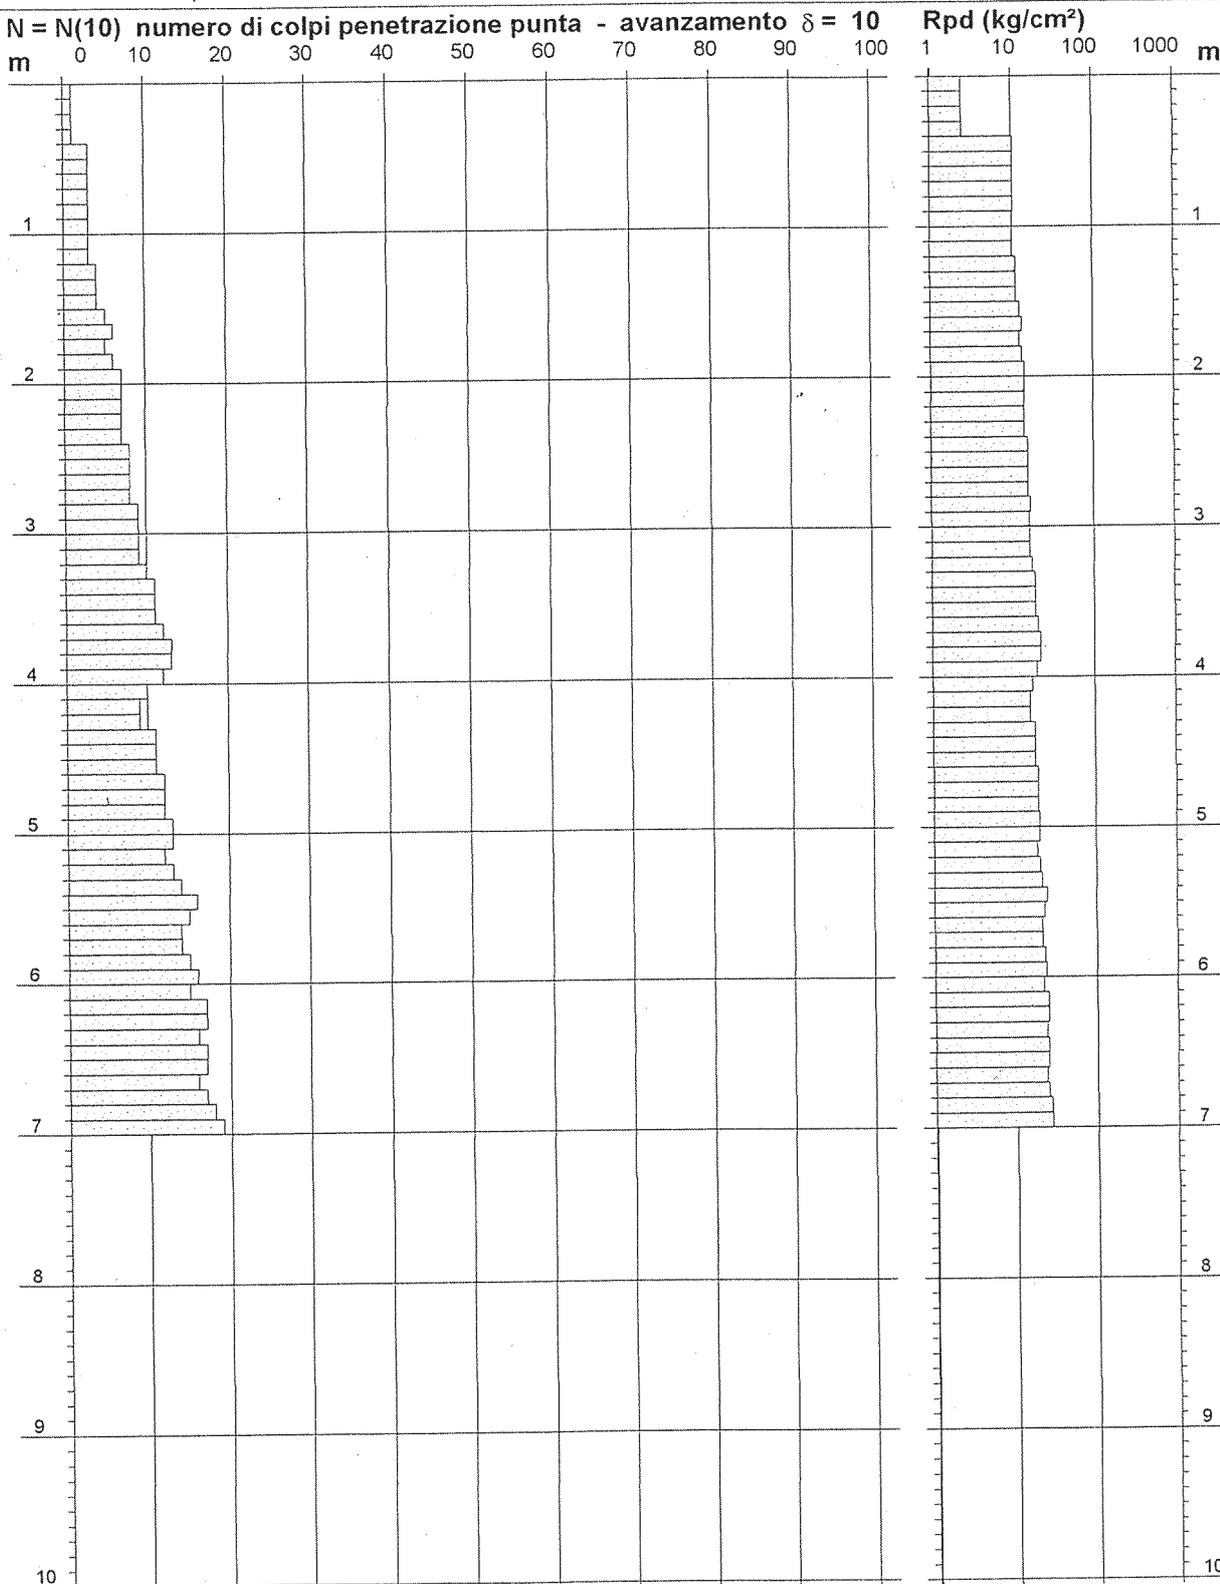
PROVA PENETROMETRICA DINAMICA
DIAGRAMMA NUMERO COLPI PUNTA - Rpd

- PENETROMETRO DINAMICO tipo : DPM (30)
 - M (massa battente)= 30,00 kg - H (altezza caduta)= 0,20 m - A (area punta)= 10,00 cm² - D(diam. punta)= 35,70 mm
 - Numero Colpi Punta N = N(10) [$\delta = 10$ cm] - Uso rivestimento / fanghi iniezione : NO

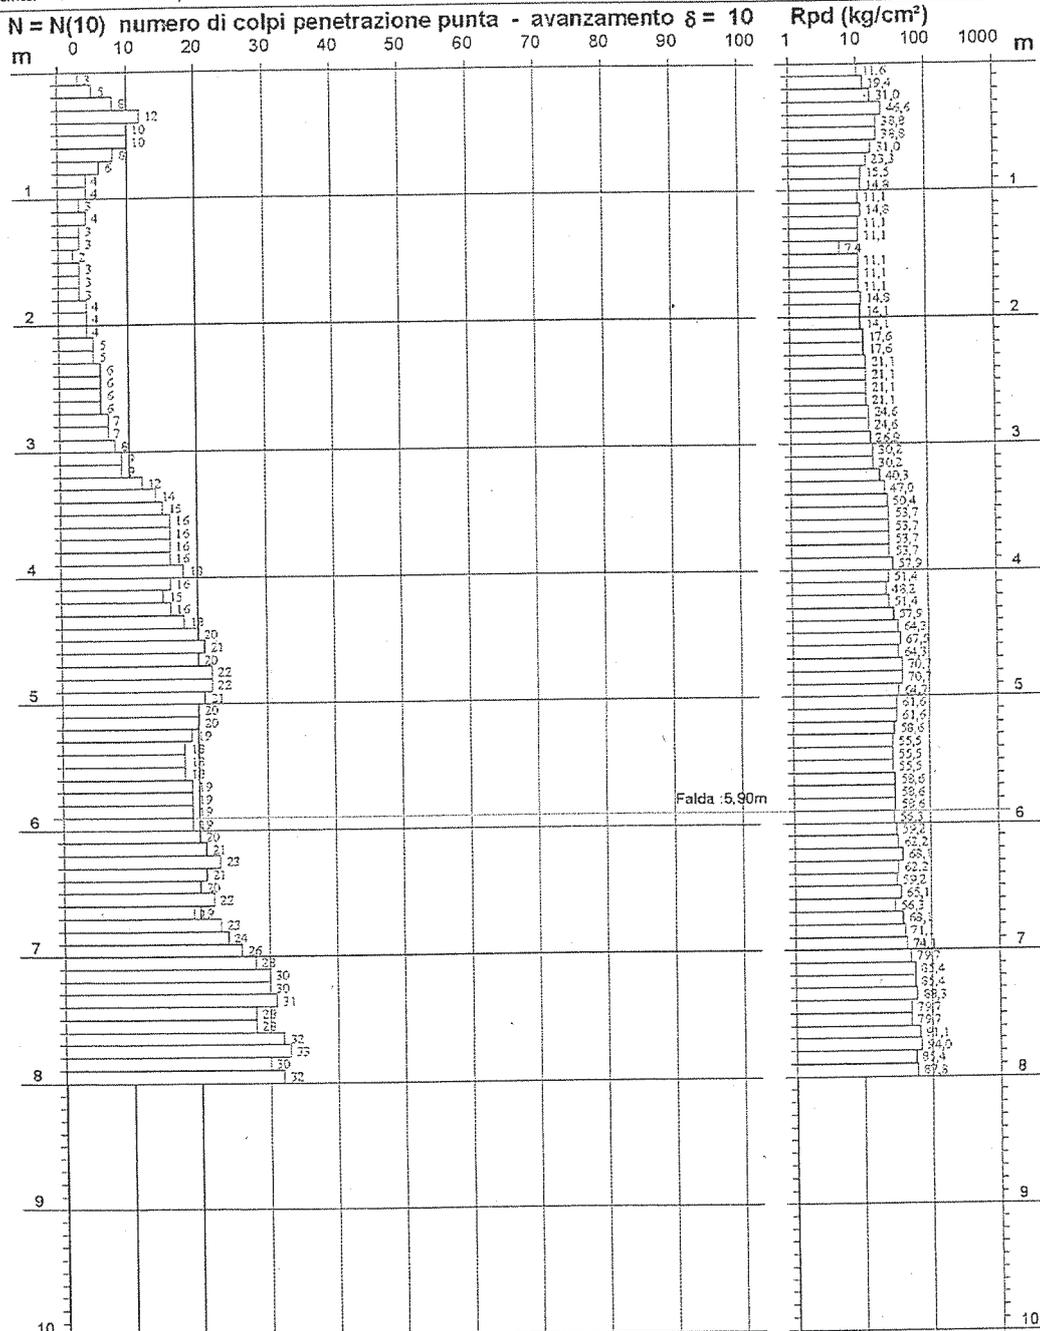
PROVA PENETROMETRICA DINAMICA
 DIAGRAMMA NUMERO COLPI PUNTA - Rpd

- PENETROMETRO DINAMICO tipo : DPM (30)
 - M (massa battente)= 30,00 kg - H (altezza caduta)= 0,20 m - A (area punta)= 10,00 cm² - D (diam. punta)= 35,70 mm
 - Numero Colpi Punta N = N(10) [$\delta = 10$ cm] - Uso rivestimento / fanghi iniezione : NO

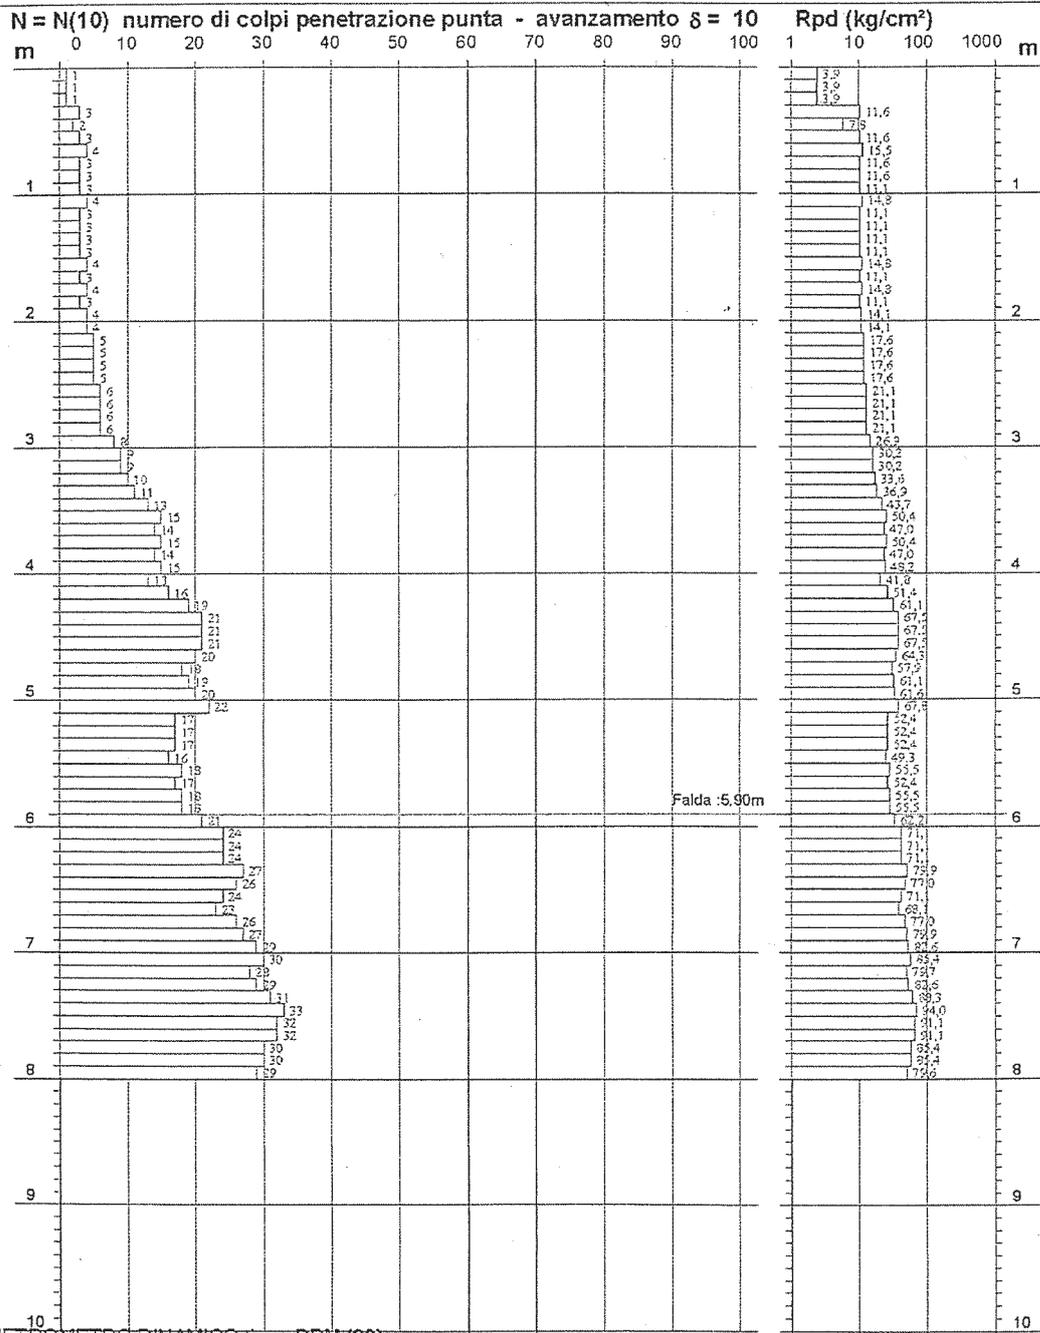
PROVA PENETROMETRICA DINAMICA
 DIAGRAMMA NUMERO COLPI PUNTA - Rpd

- PENETROMETRO DINAMICO tipo : DPM (30)
 - M (massa battente) = 30,00 kg - H (altezza caduta) = 0,20 m - A (area punta) = 10,00 cm² - D (diam. punta) = 35,70 mm
 - Numero Colpi Punta N = N(10) [δ = 10 cm] - Uso rivestimento / fanghi iniezione : NO

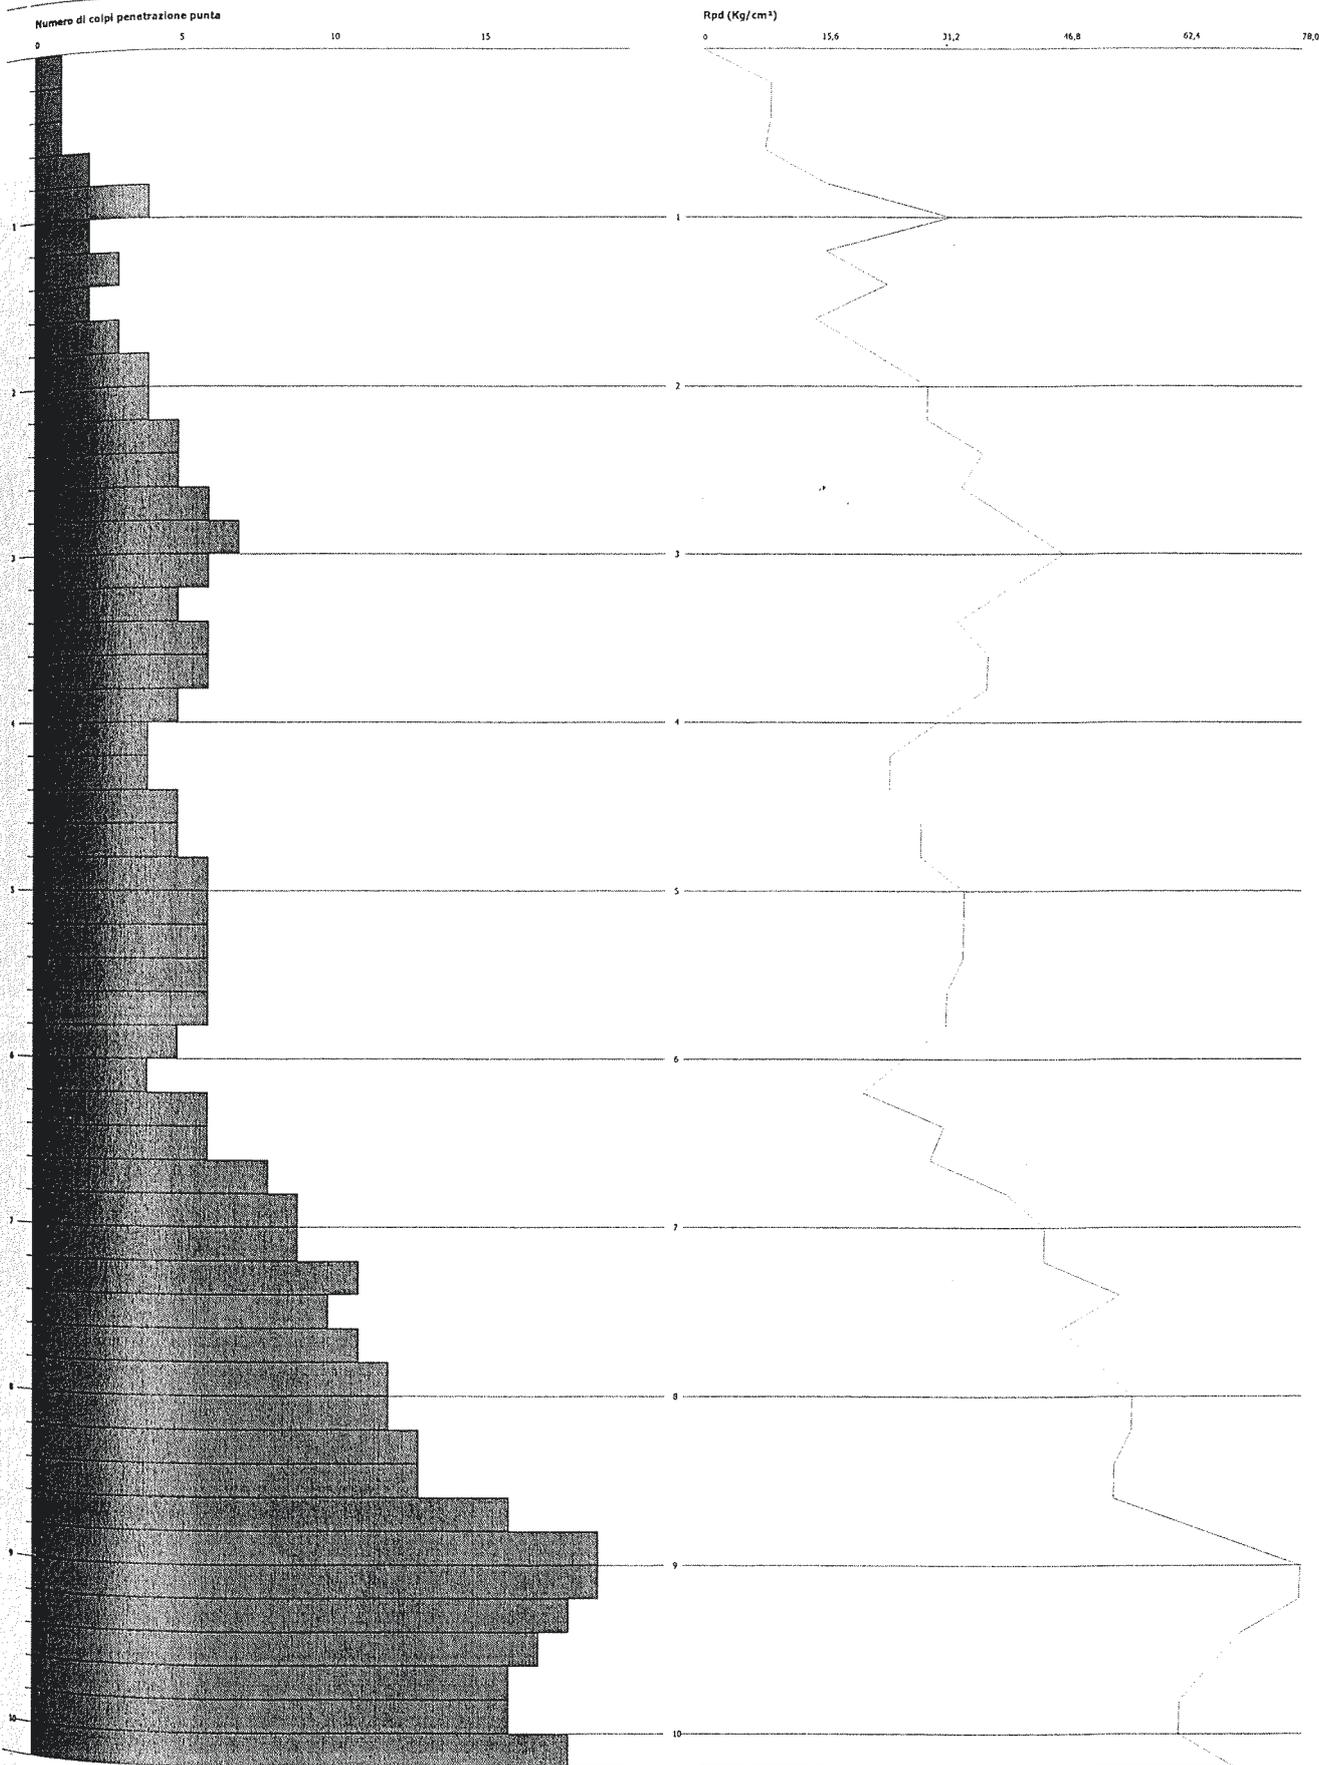
PROVA PENETROMETRICA DINAMICA Nr.1
Strumento utilizzato... DPH TG 63-200 PAGANI

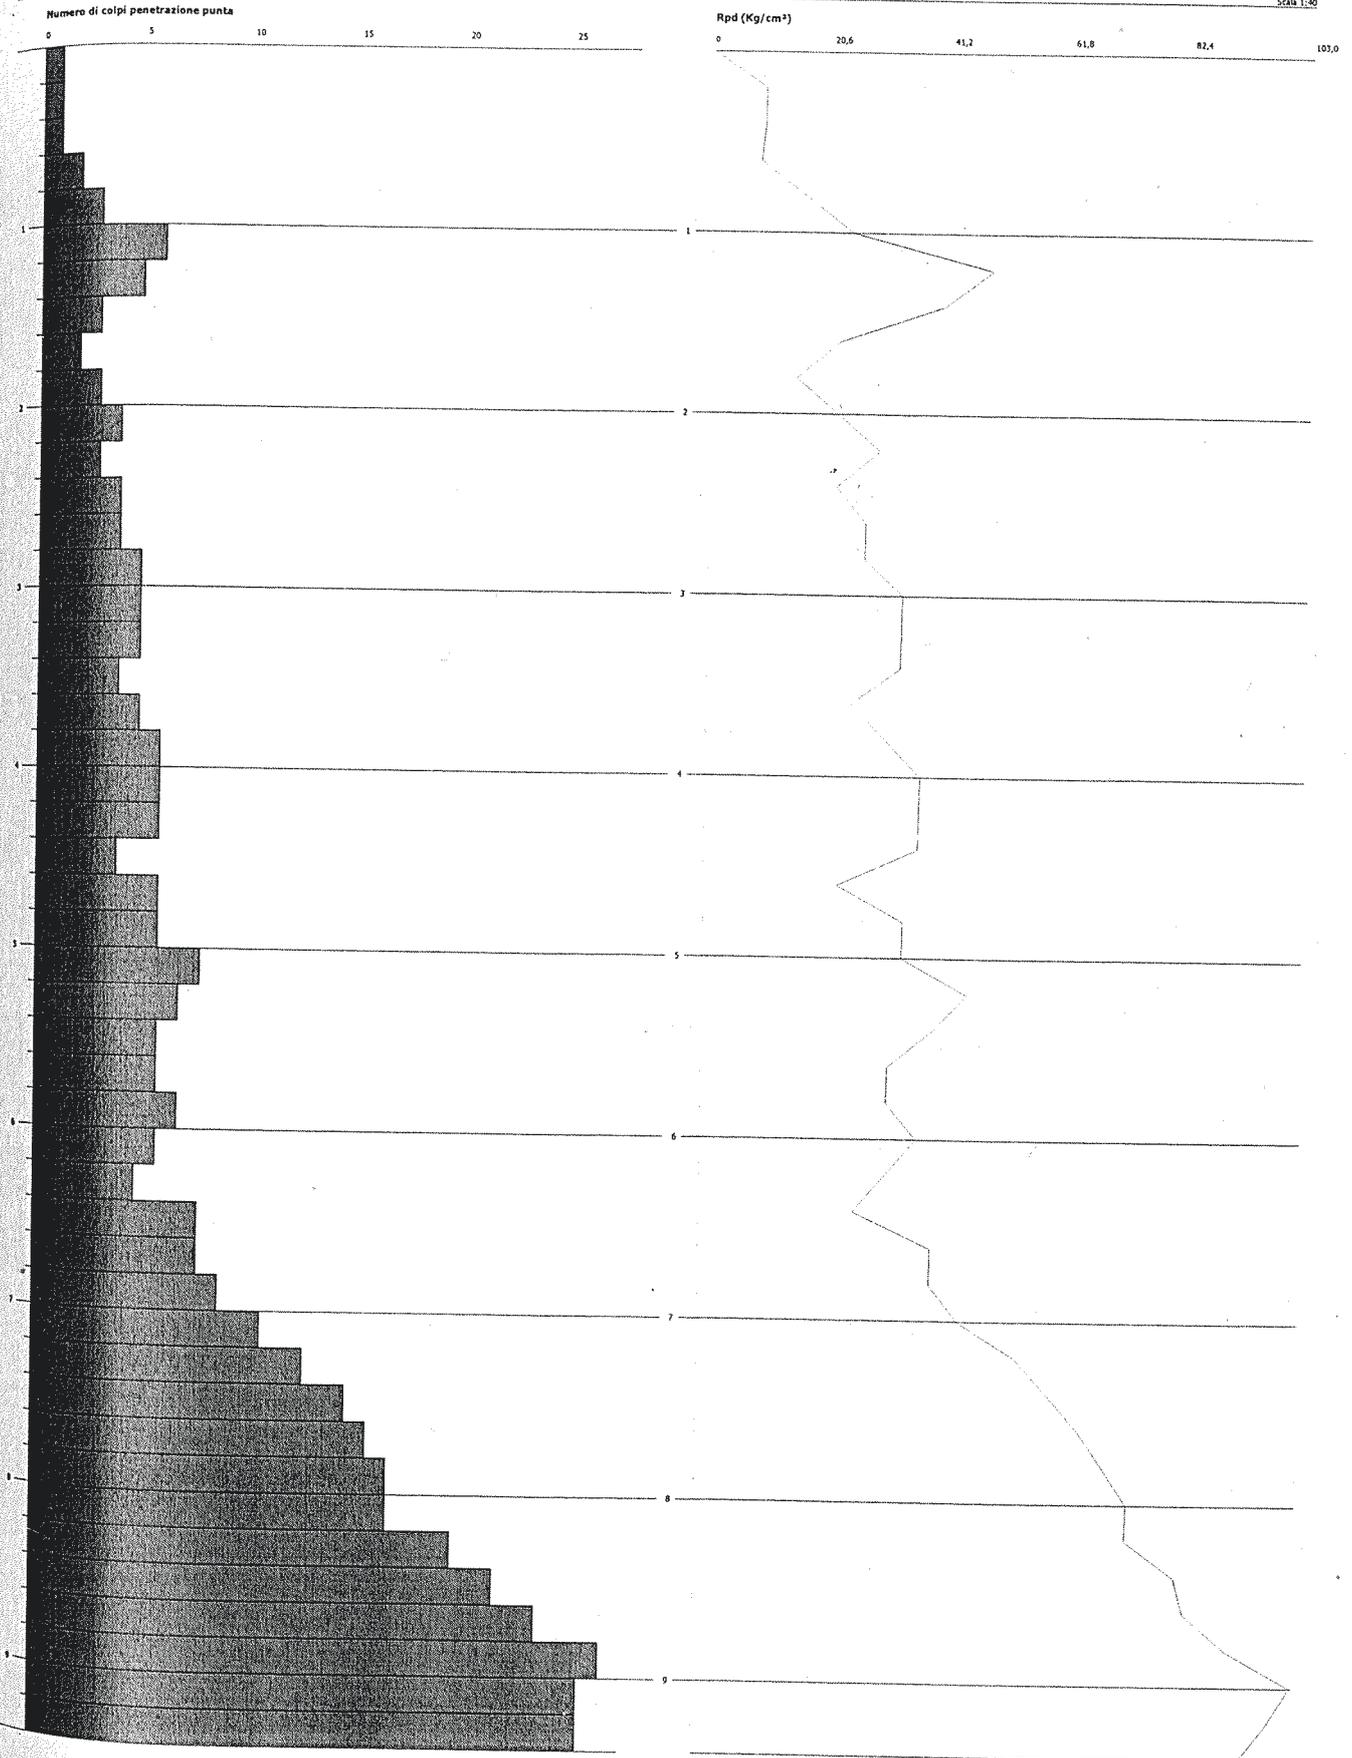
PROVA PENETROMETRICA DINAMICA Nr.2
Strumento utilizzato... DPSH TG 63-200 PAGANI
