Comune di Riva presso Chieri

PIANO REGOLATORE GENERALE COMUNALE

VARIANTE STRUTTURALE PER L'ADEGUAMENTO AL PAI PIANO PER L'ASSETTO IDROGEOLOGICO

ALLEGATI

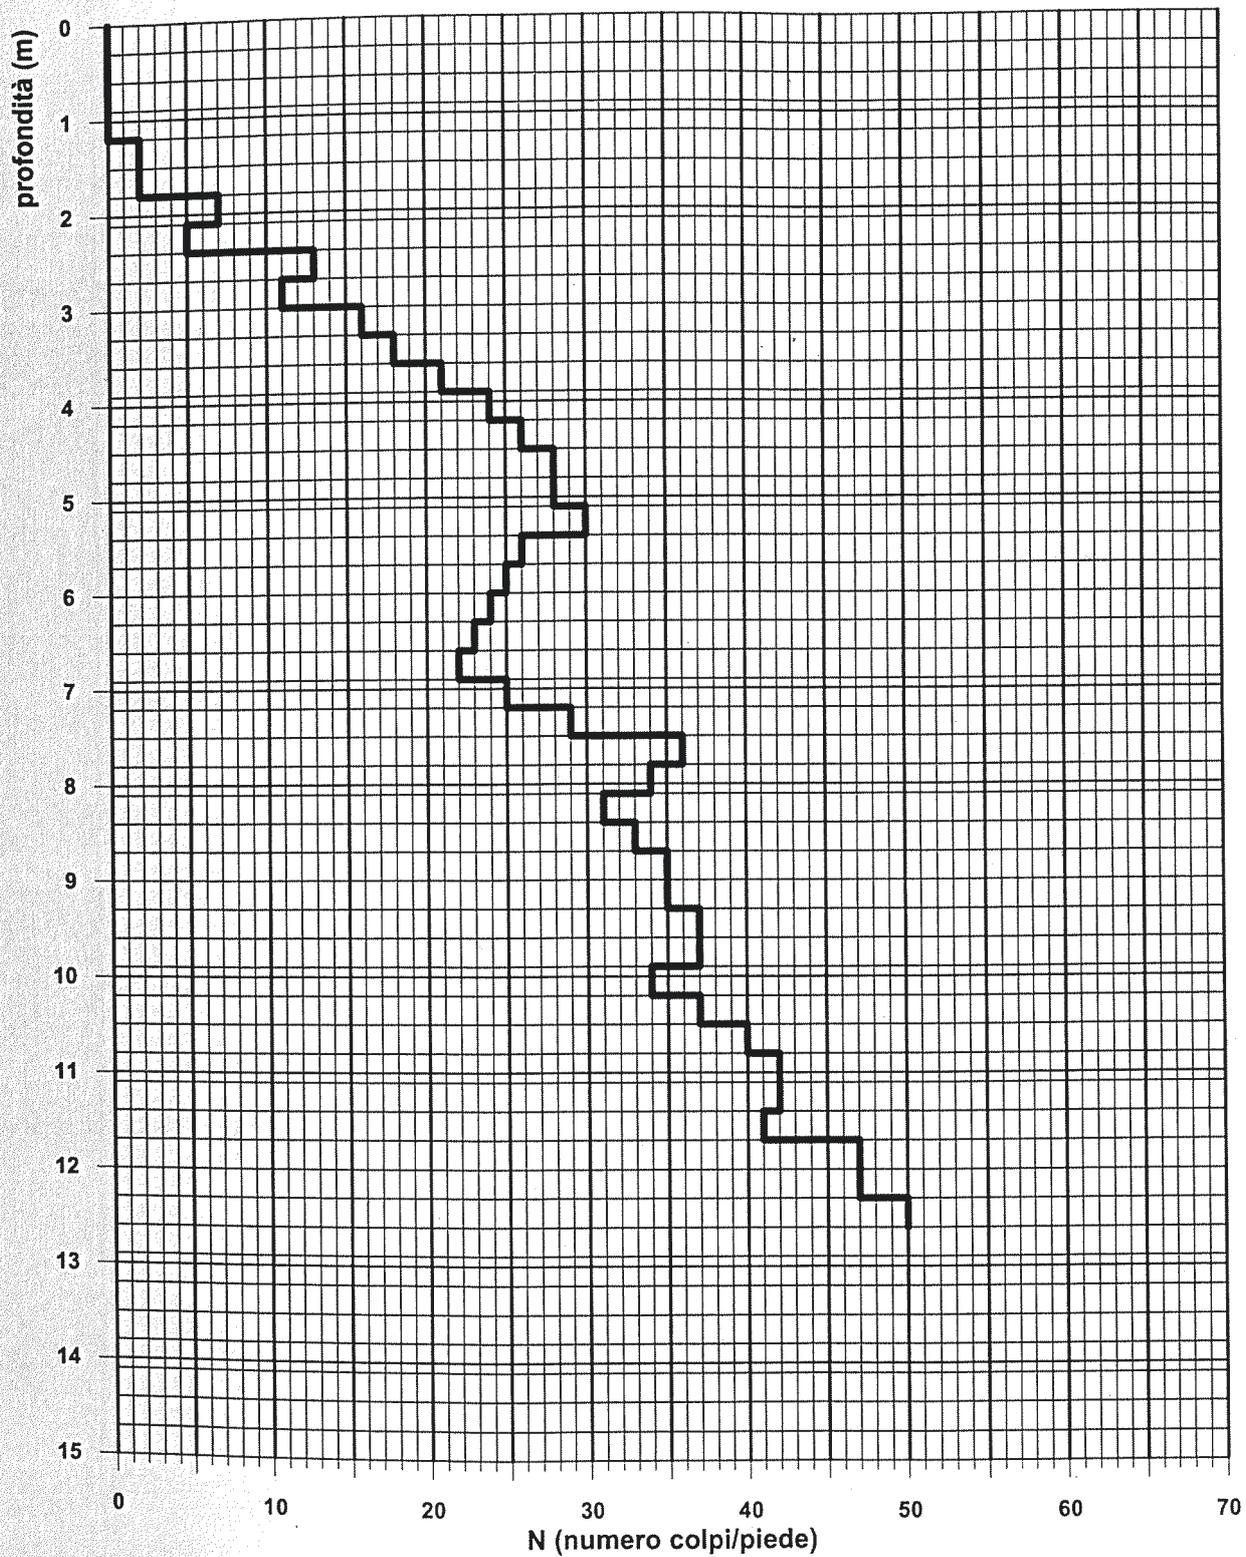
PROVA PENETROMETRICA DINAMICA S.C.P.T. N. 1

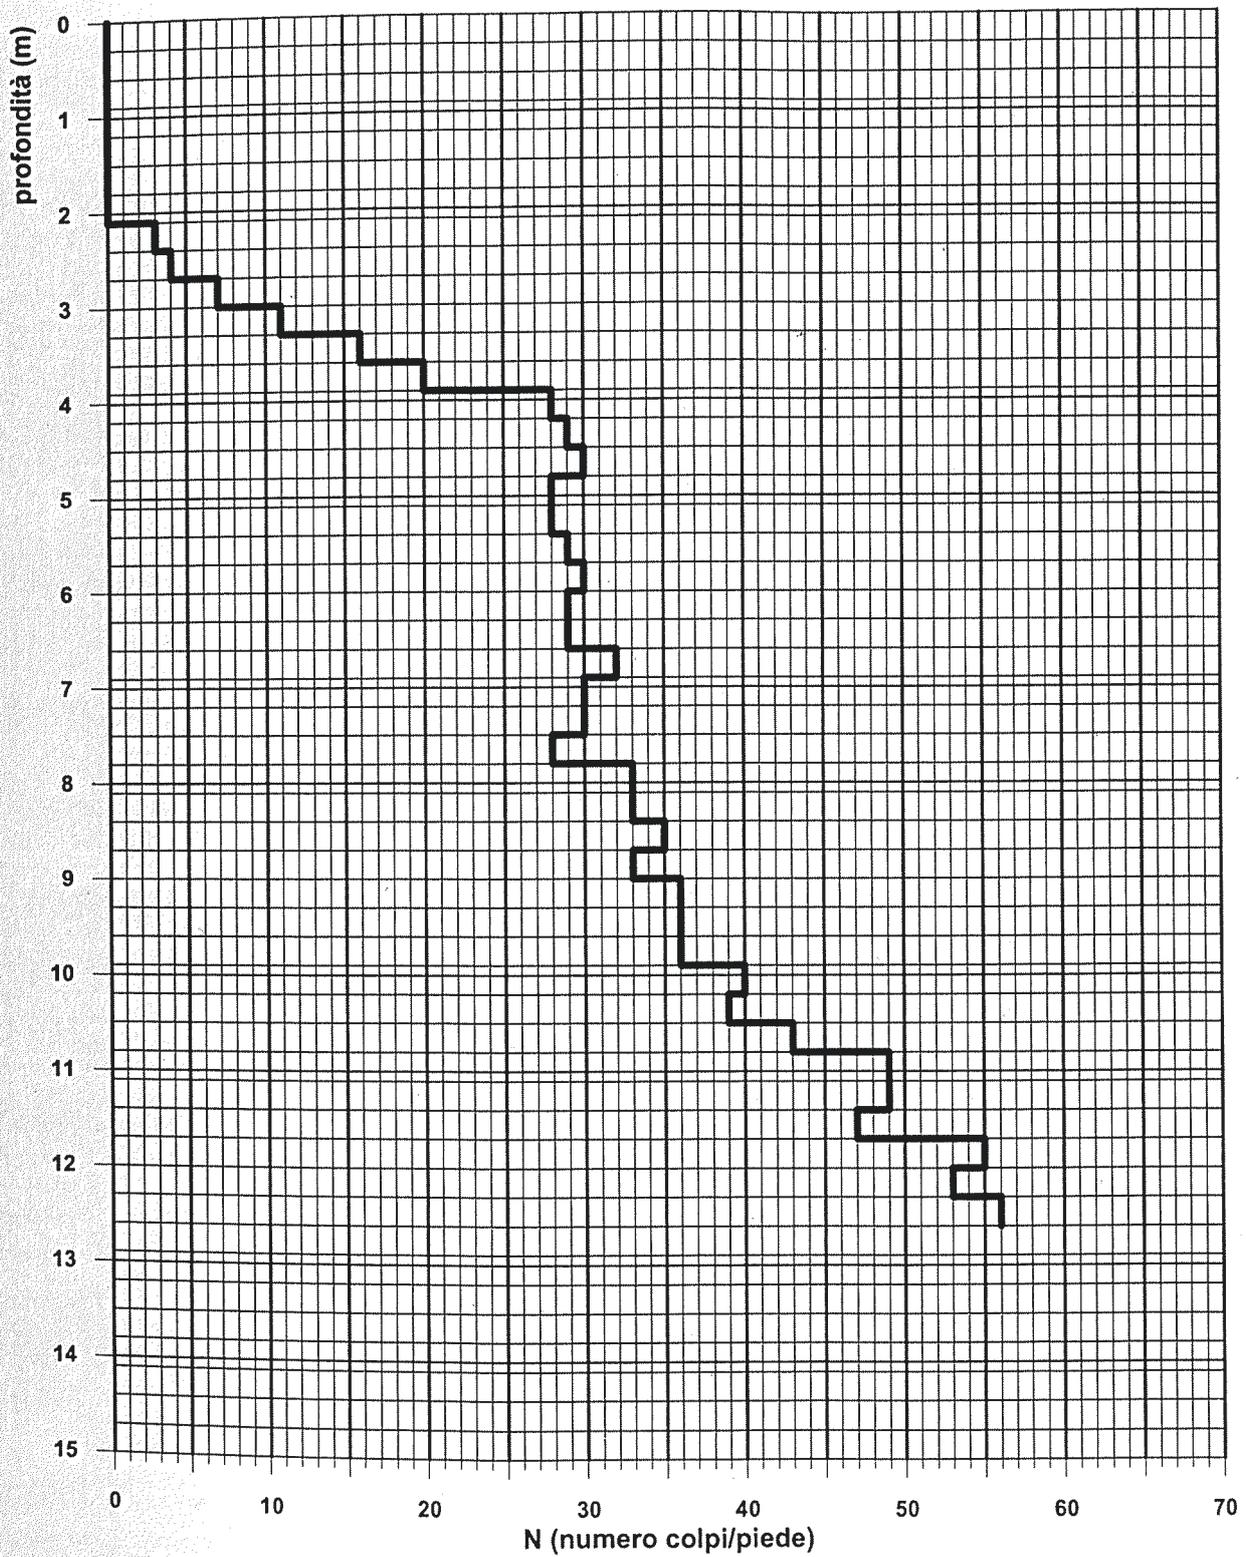
PROVA PENETROMETRICA DINAMICA S.C.P.T. N. 2

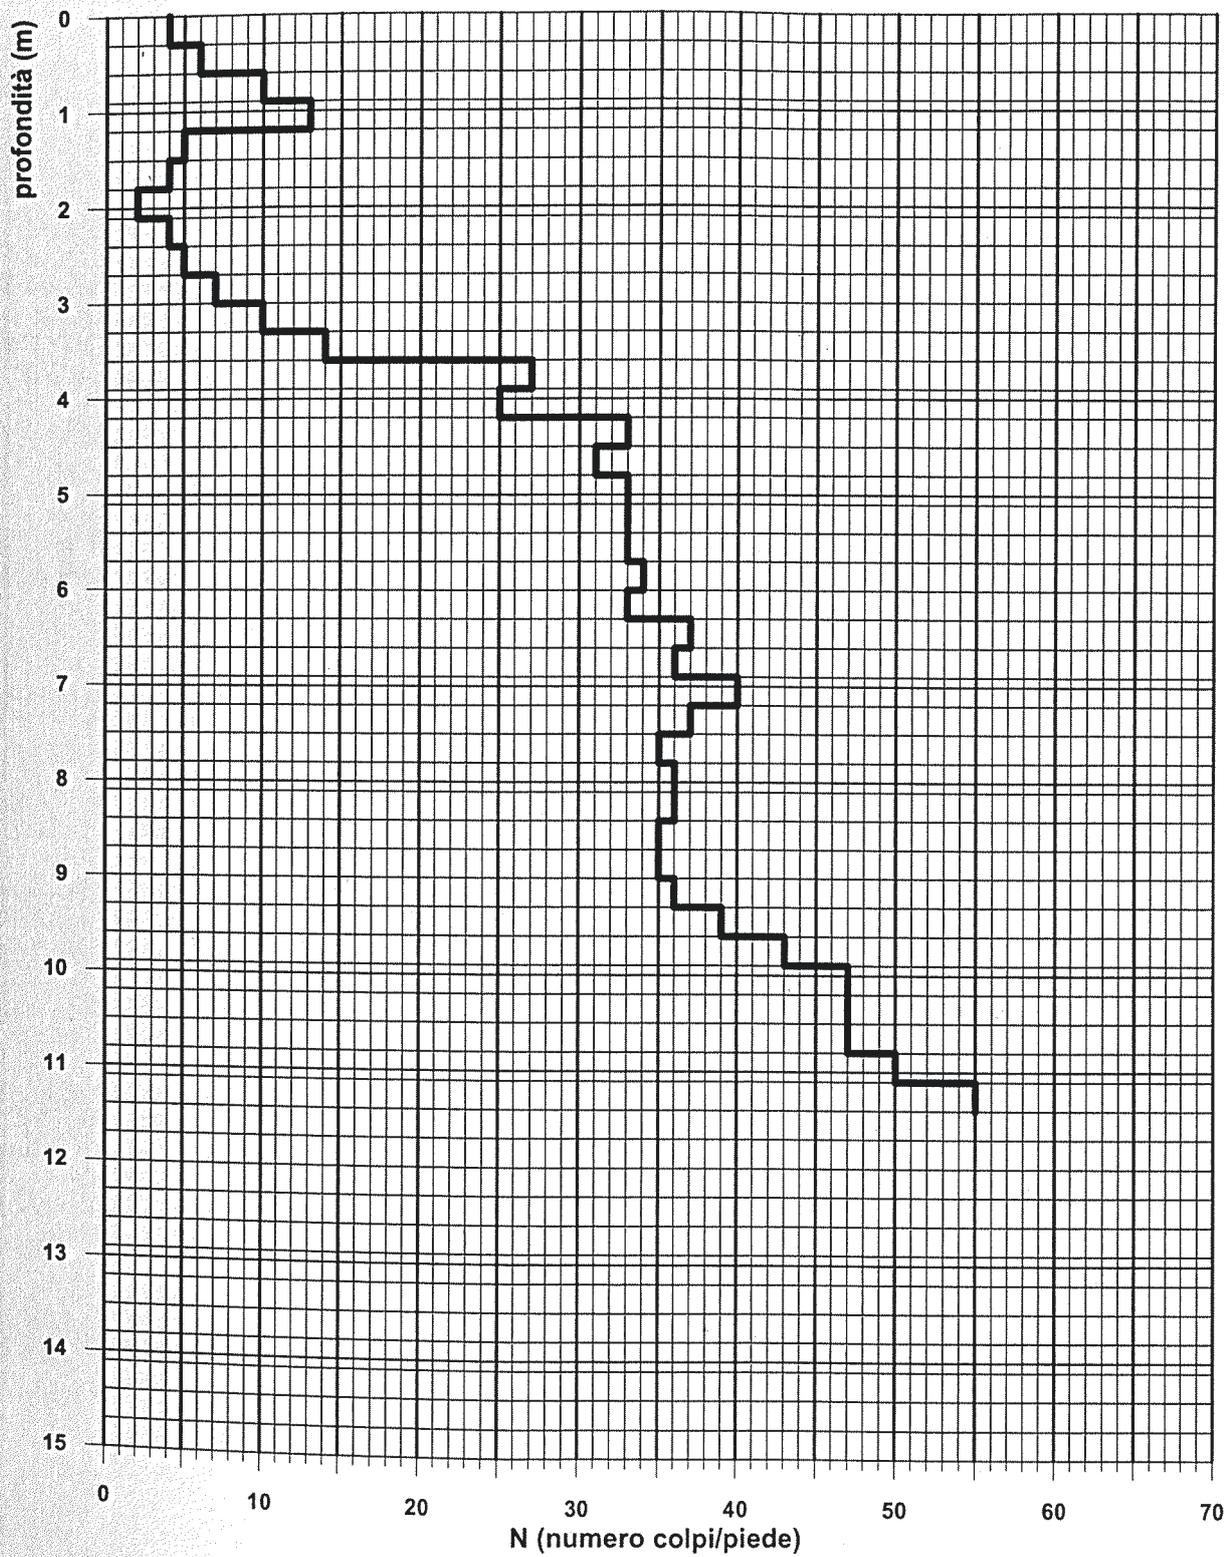
PROVA PENETROMETRICA DINAMICA S.C.P.T. N. 3

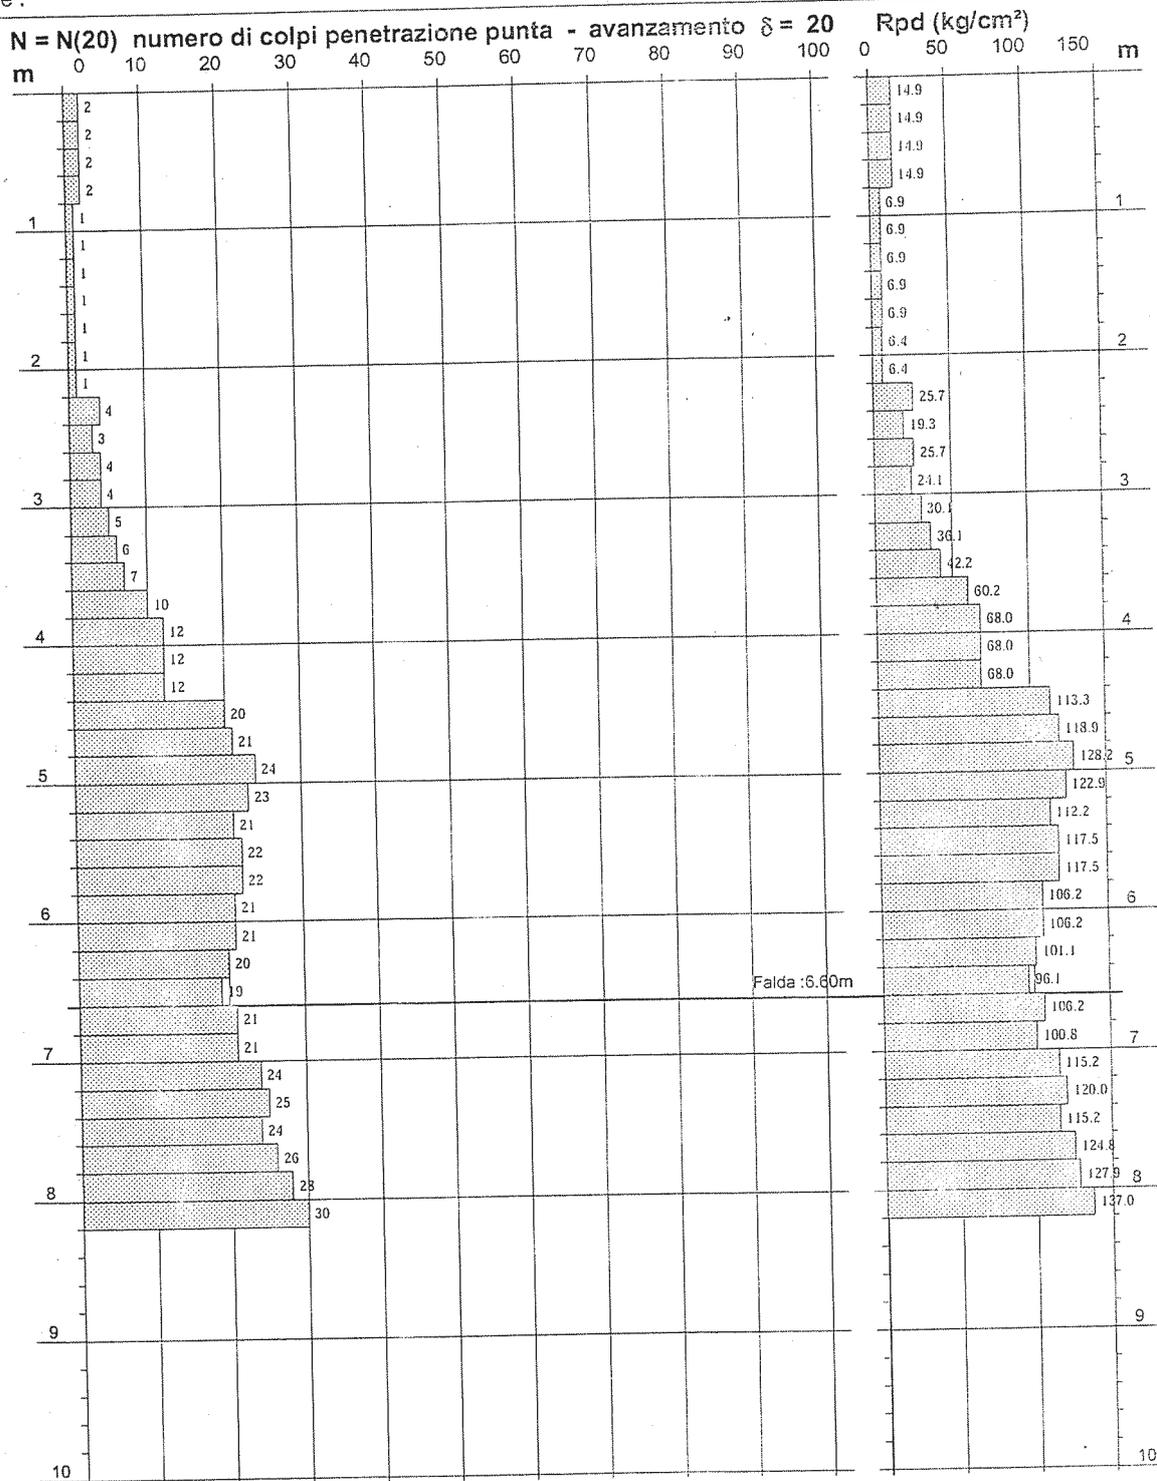
DIN 2

PROVA PENETROMETRICA DINAMICA
 DIAGRAMMA NUMERO COLPI PUNTA - Rpd

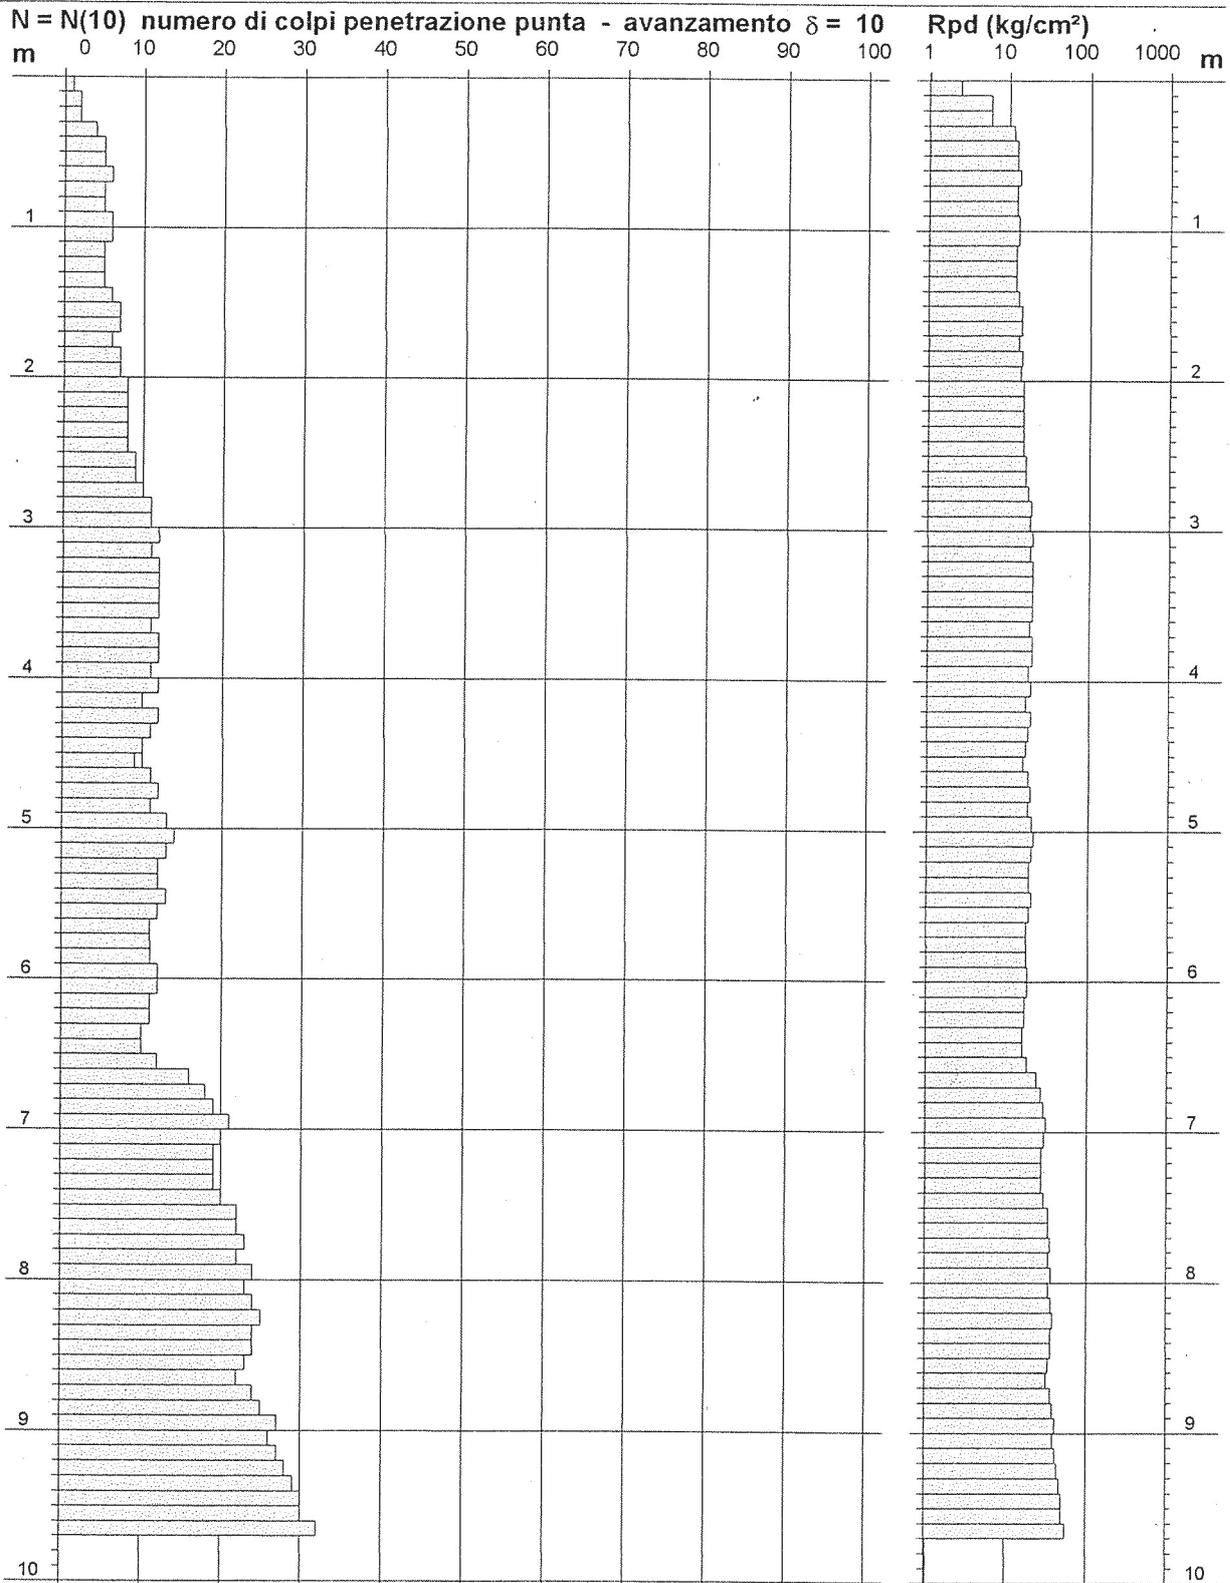
PROVA PENETROMETRICA DINAMICA
DIAGRAMMA NUMERO COLPI PUNTA - Rpd

- PENETROMETRO DINAMICO tipo : DPM (30)
- M (massa battente)= 30,00 kg - H (altezza caduta)= 0,20 m - A (area punta)= 10,00 cm² - D(diam. punta)= 35,70 mm
- Numero Colpi Punta N = N(10) [$\delta = 10$ cm] - Uso rivestimento / fanghi iniezione : SI

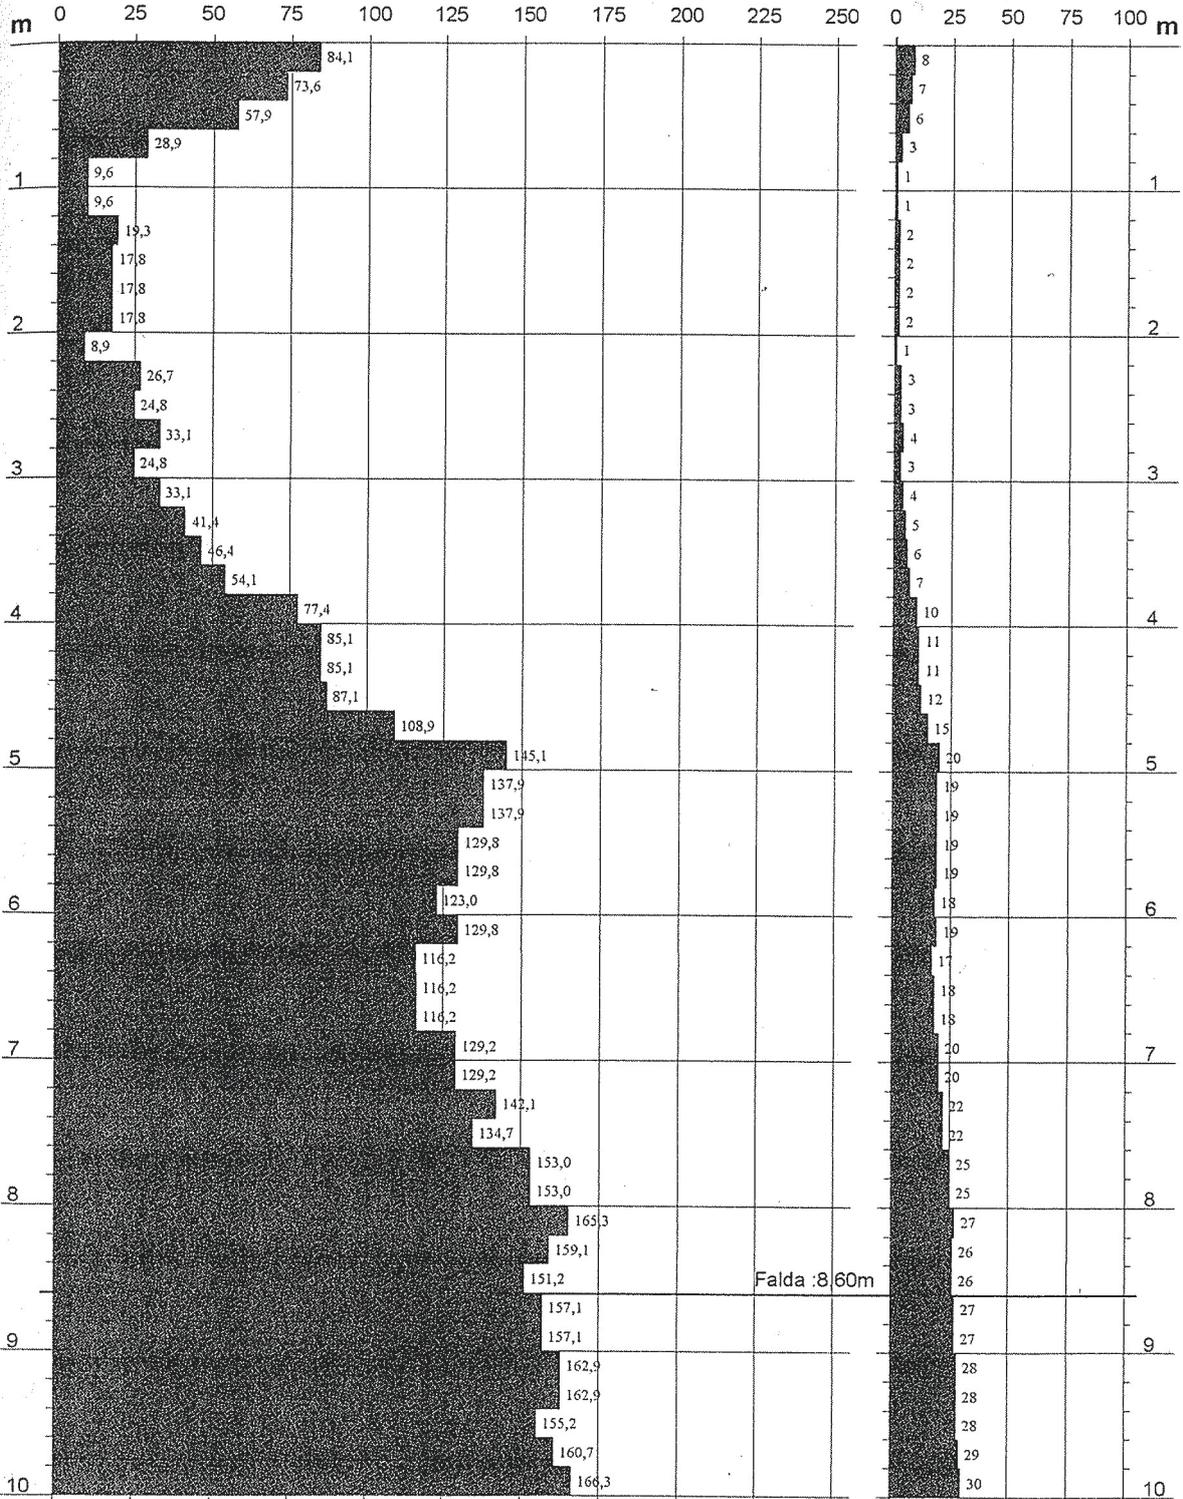
DIN 1

PROVA PENETROMETRICA DINAMICA
DIAGRAMMA RESISTENZA DINAMICA PUNTA

Rpd (kg/cm²) Resistenza dinamica alla punta, formula "Olandese"

N = N(20) n° colpi δ = 20

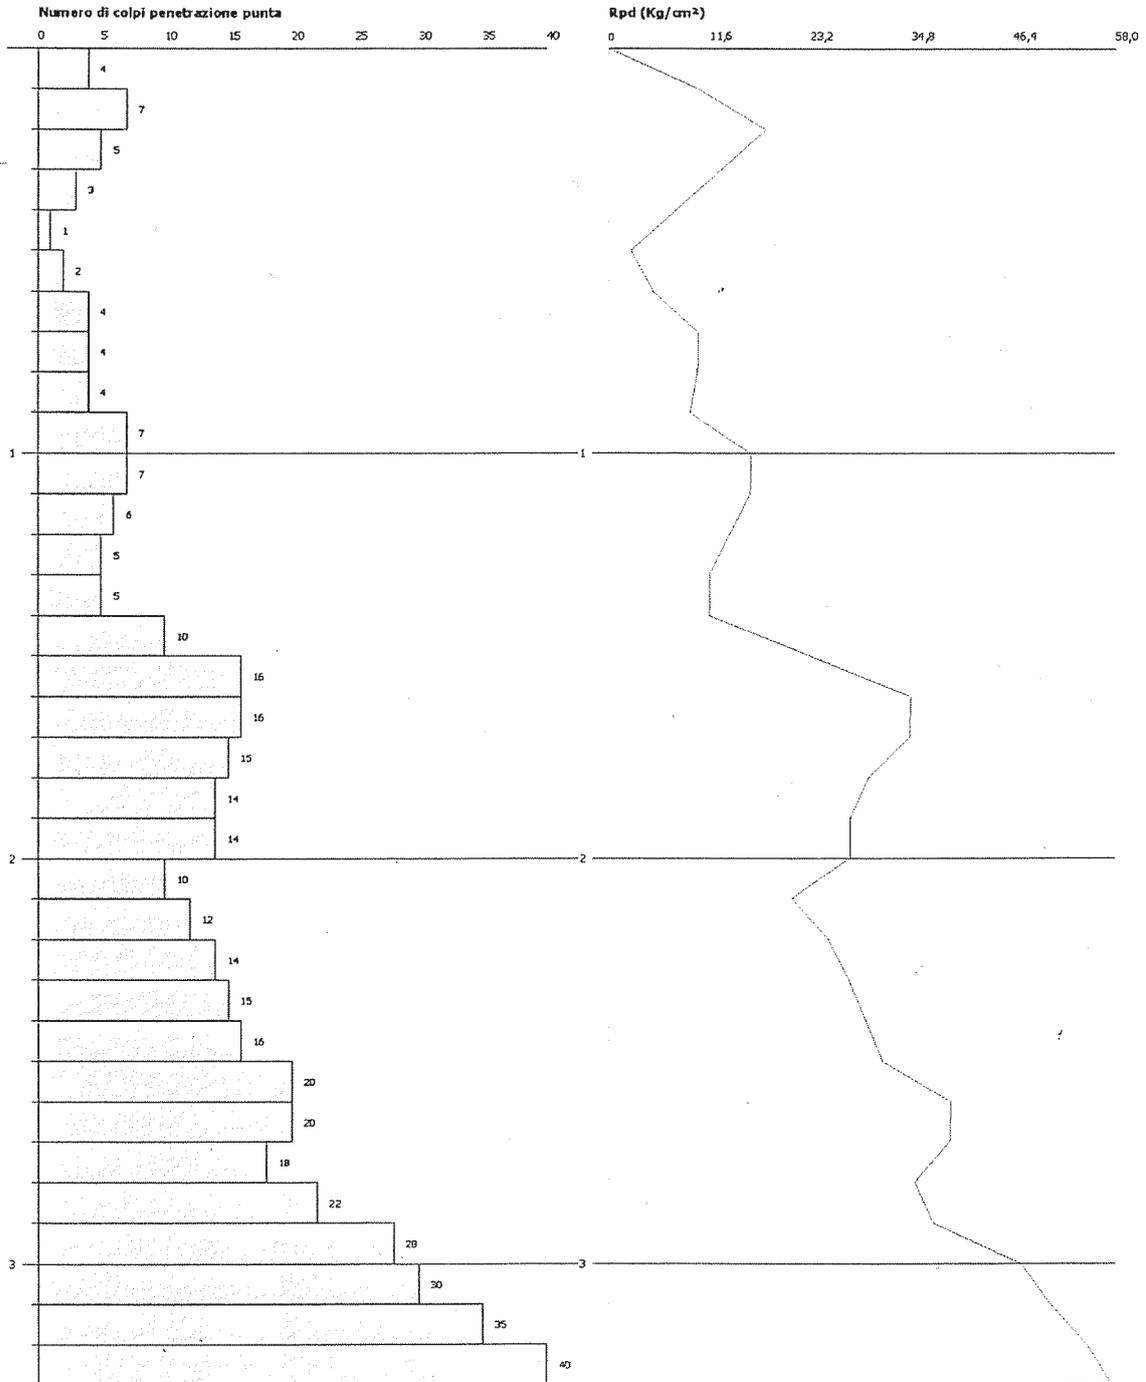
PROVA PENETROMETRICA DINAMICA Nr.2
Strumento utilizzato... DIN 4
DIAGRAMMA NUMERO COLPI PUNTA-Rpd

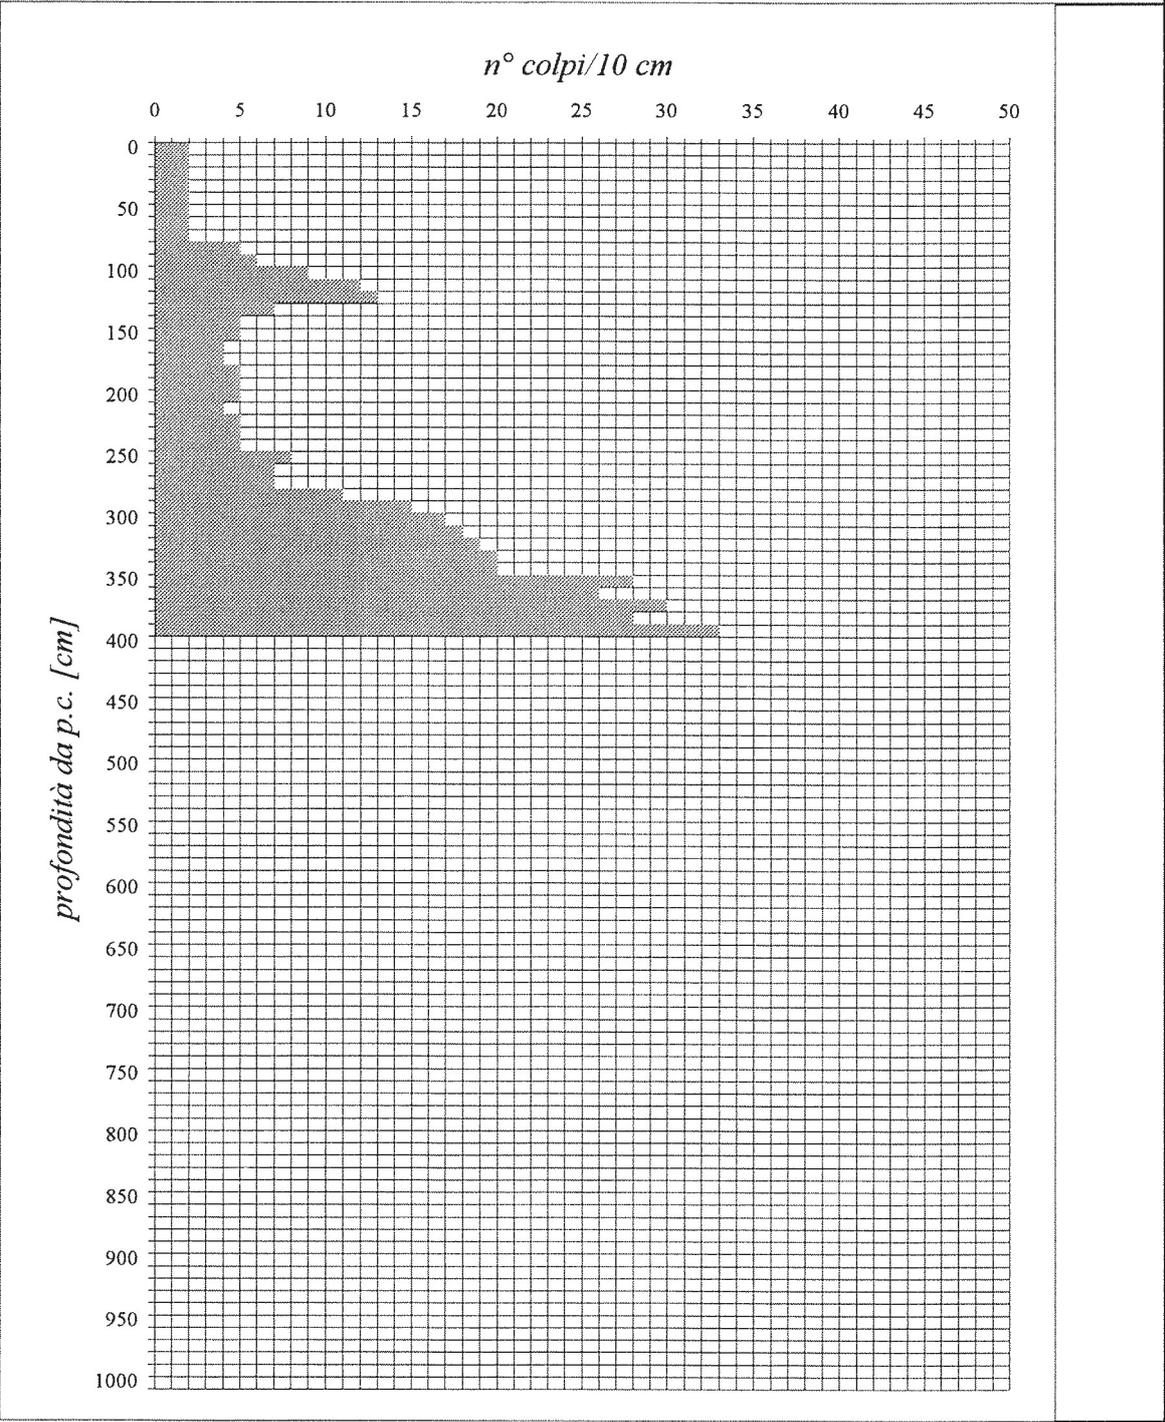
PROVA PENETROMETRICA DINAMICA
Penetrometro dinamico leggero italiano DL301T

Massa battente [Kg]	altezza di caduta [m]	Peso sistema battuta senza massa battente [Kg]	lunghezza asta = m 1,0 Peso asta = 2,93 kg/m
30	0,2	13	coeff. teorico di energia Bt = Q/Qspt = 0,77

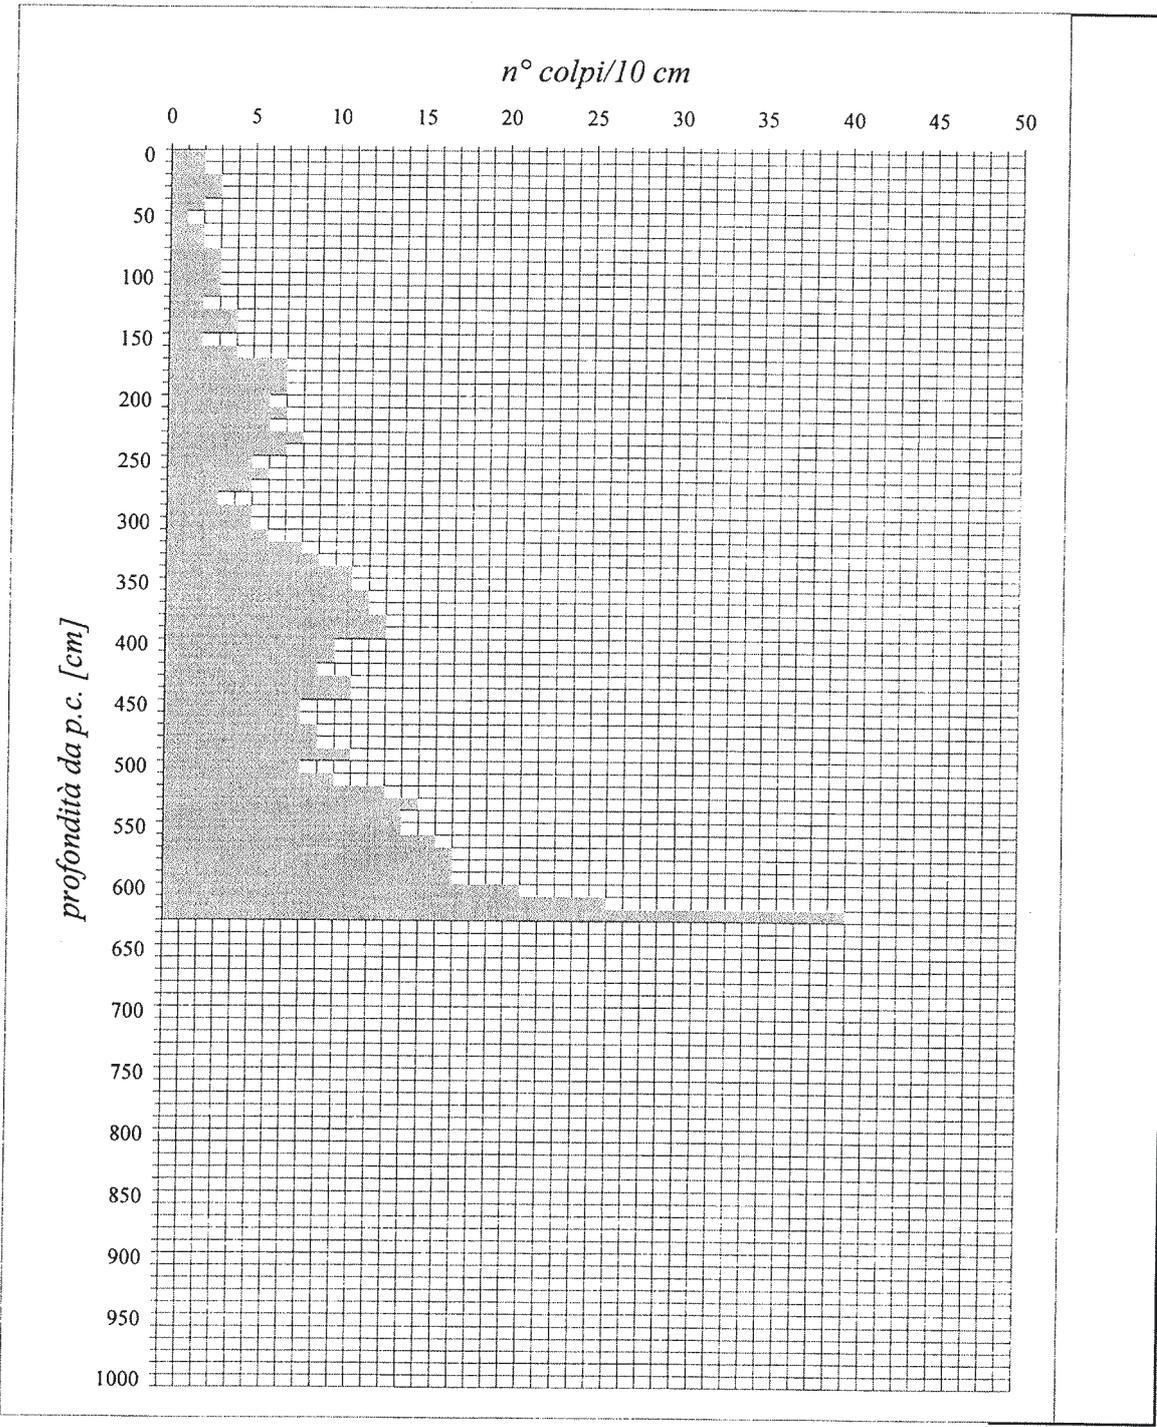
PROVA PENETROMETRICA DINAMICA
Penetrometro dinamico leggero italiano DL301T

Massa battente [Kg]	altezza di caduta [m]	Peso sistema battuta senza massa battente [Kg]	lungh. asta = m 1,0 Peso asta = 2,93 kg/m
30	0,2	13	coeff. teorico di energia Bt = Q/Qspt = 0,77

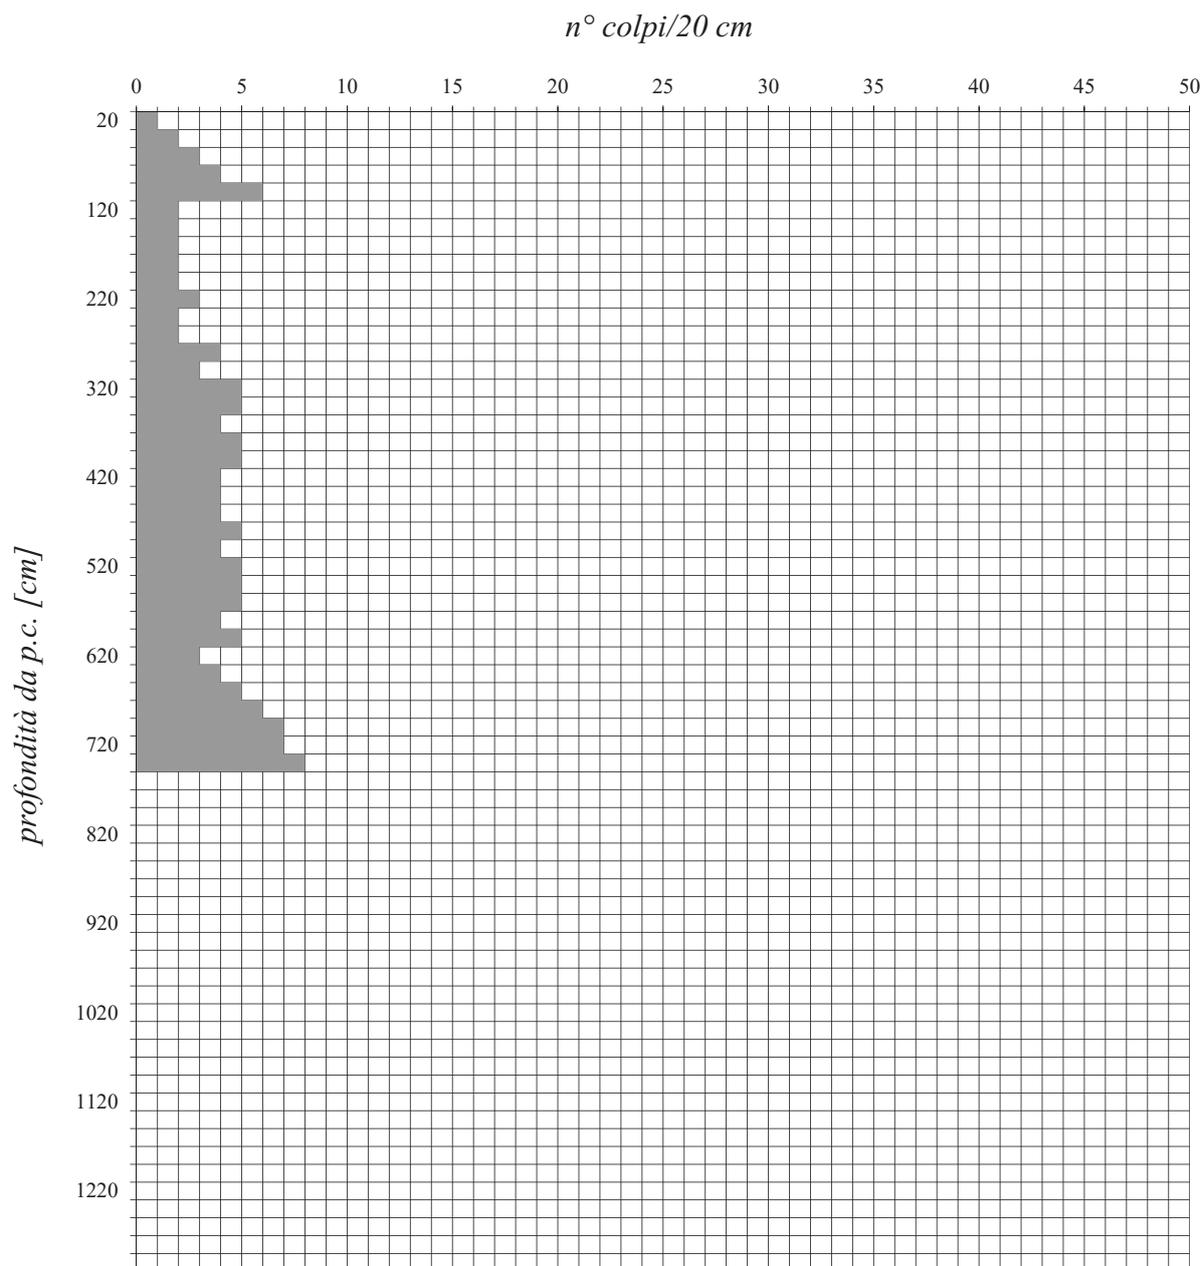
<i>prova n°:</i>	DPSH1	<i>committente:</i> BIOTEK srl
<i>località:</i>	Riva presso Chieri - area artigianale via Giovanni Agnelli n.3	<i>data:</i> 14/04/2011
<i>quota inizio:</i>	piano cortile esistente	<i>falda:</i> non rilevata

Massa battente [Kg]	altezza di caduta [m]	punta conica diametro di base 51 mm	registrazione num. colpi ogni 0,20 m (N ₂₀)
63,5	0,75	angolo di apertura 60°	coeff. teorico di energia N _{SPT} = 1,489 N ₂₀
